# 小松市トンネル長寿命化修繕計画

小松市都市創造部道路課

2019 年度に小松西俣隧道の定期点検を実施した。

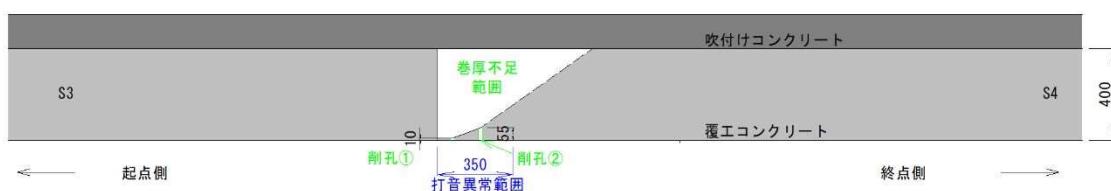
現況図

覆工アーチの有効巻厚の減少・不足に対する対策工については、便覧を参考に行う。

※巻厚不足の範囲、不足厚等は現地点検及び現地調査の結果から推定したものである。
