# 第一小学校 通学路危険箇所マップ 1

# 第一小学校 通学路危険箇所マップ2

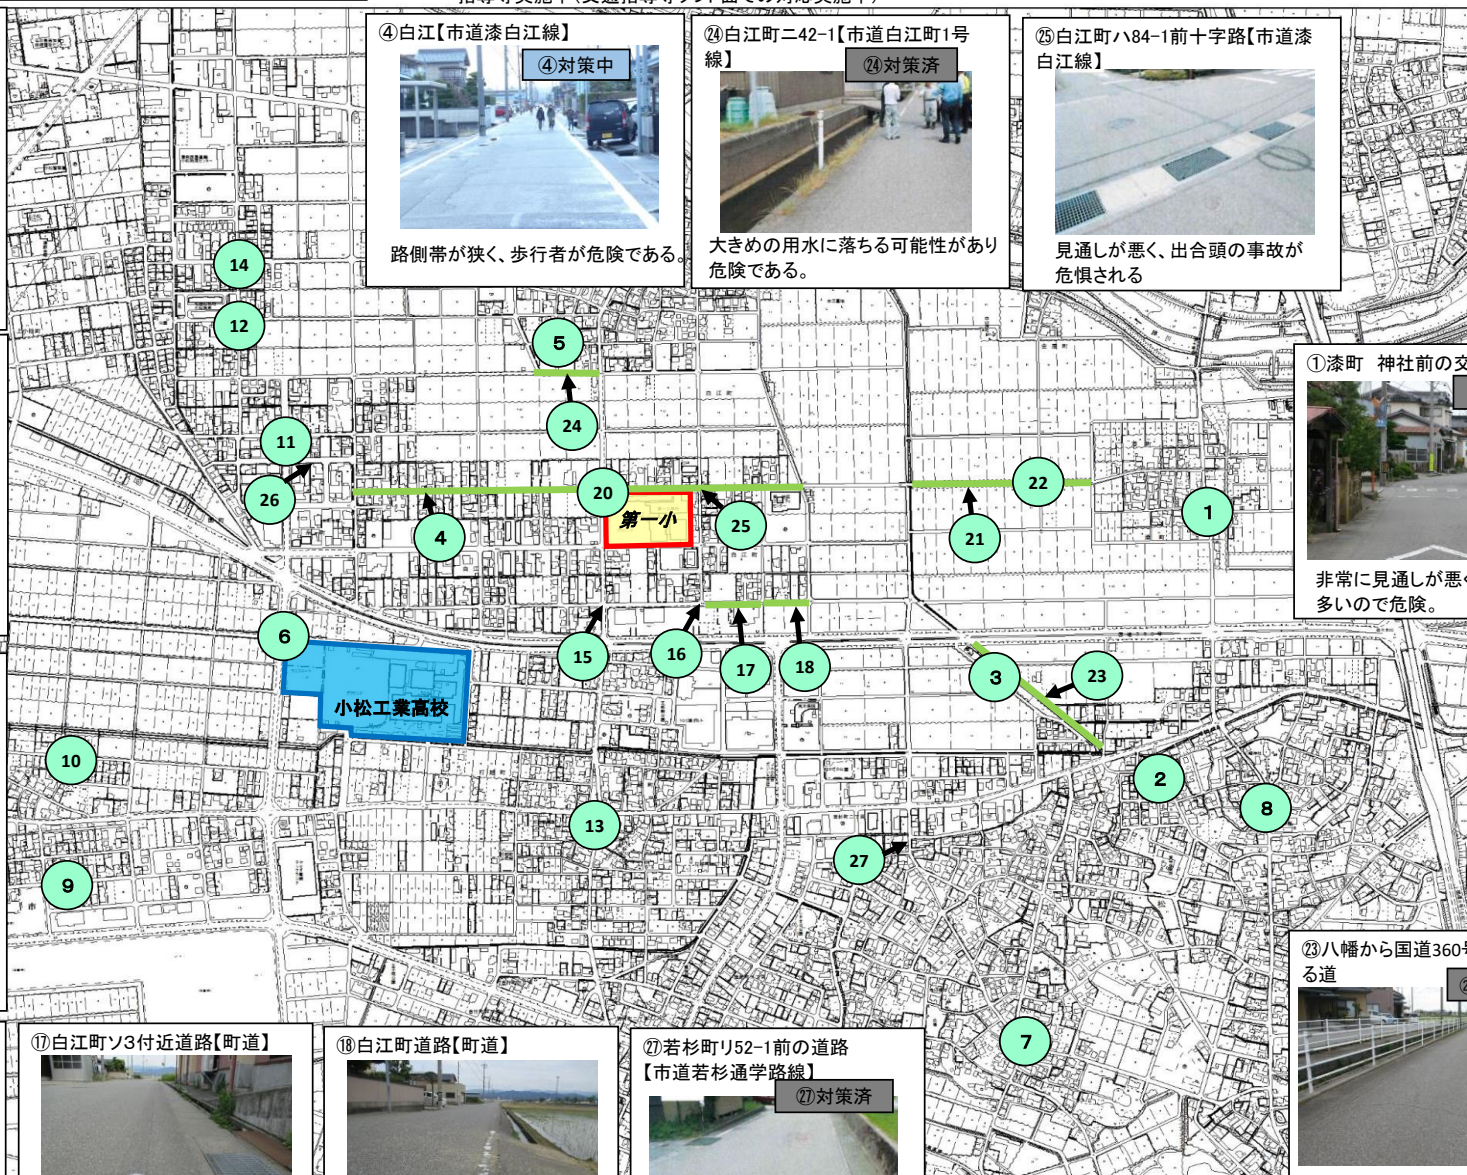
通学路と抜け道が交差する。抜け道を通る車はスピードも速く危険。

路側帯の線が消えている

コープこまつ開店にともない、交差点での右左折車両が増加。児童が停車車両の間を横断している。

通行車両が増加したため、横断歩道が必要。

歩道のない通学路。コープこまつ開店のため、通行車両が増加。

一部陥没している

路側帯が狭く、歩行者が危険である。

大きめの用水に落ちる可能性があり危険である。

見通しが悪く、出合頭の事故が危惧される

非常に見通しが悪く、交通量も多いので危険。

路側帯の線が途中から無い

⑫対策済(現状維持)

⑮-1対策済

⑮対策済(現状維持)

⑮対策済

④対策中

④対策済

①対策済

③-2対策済

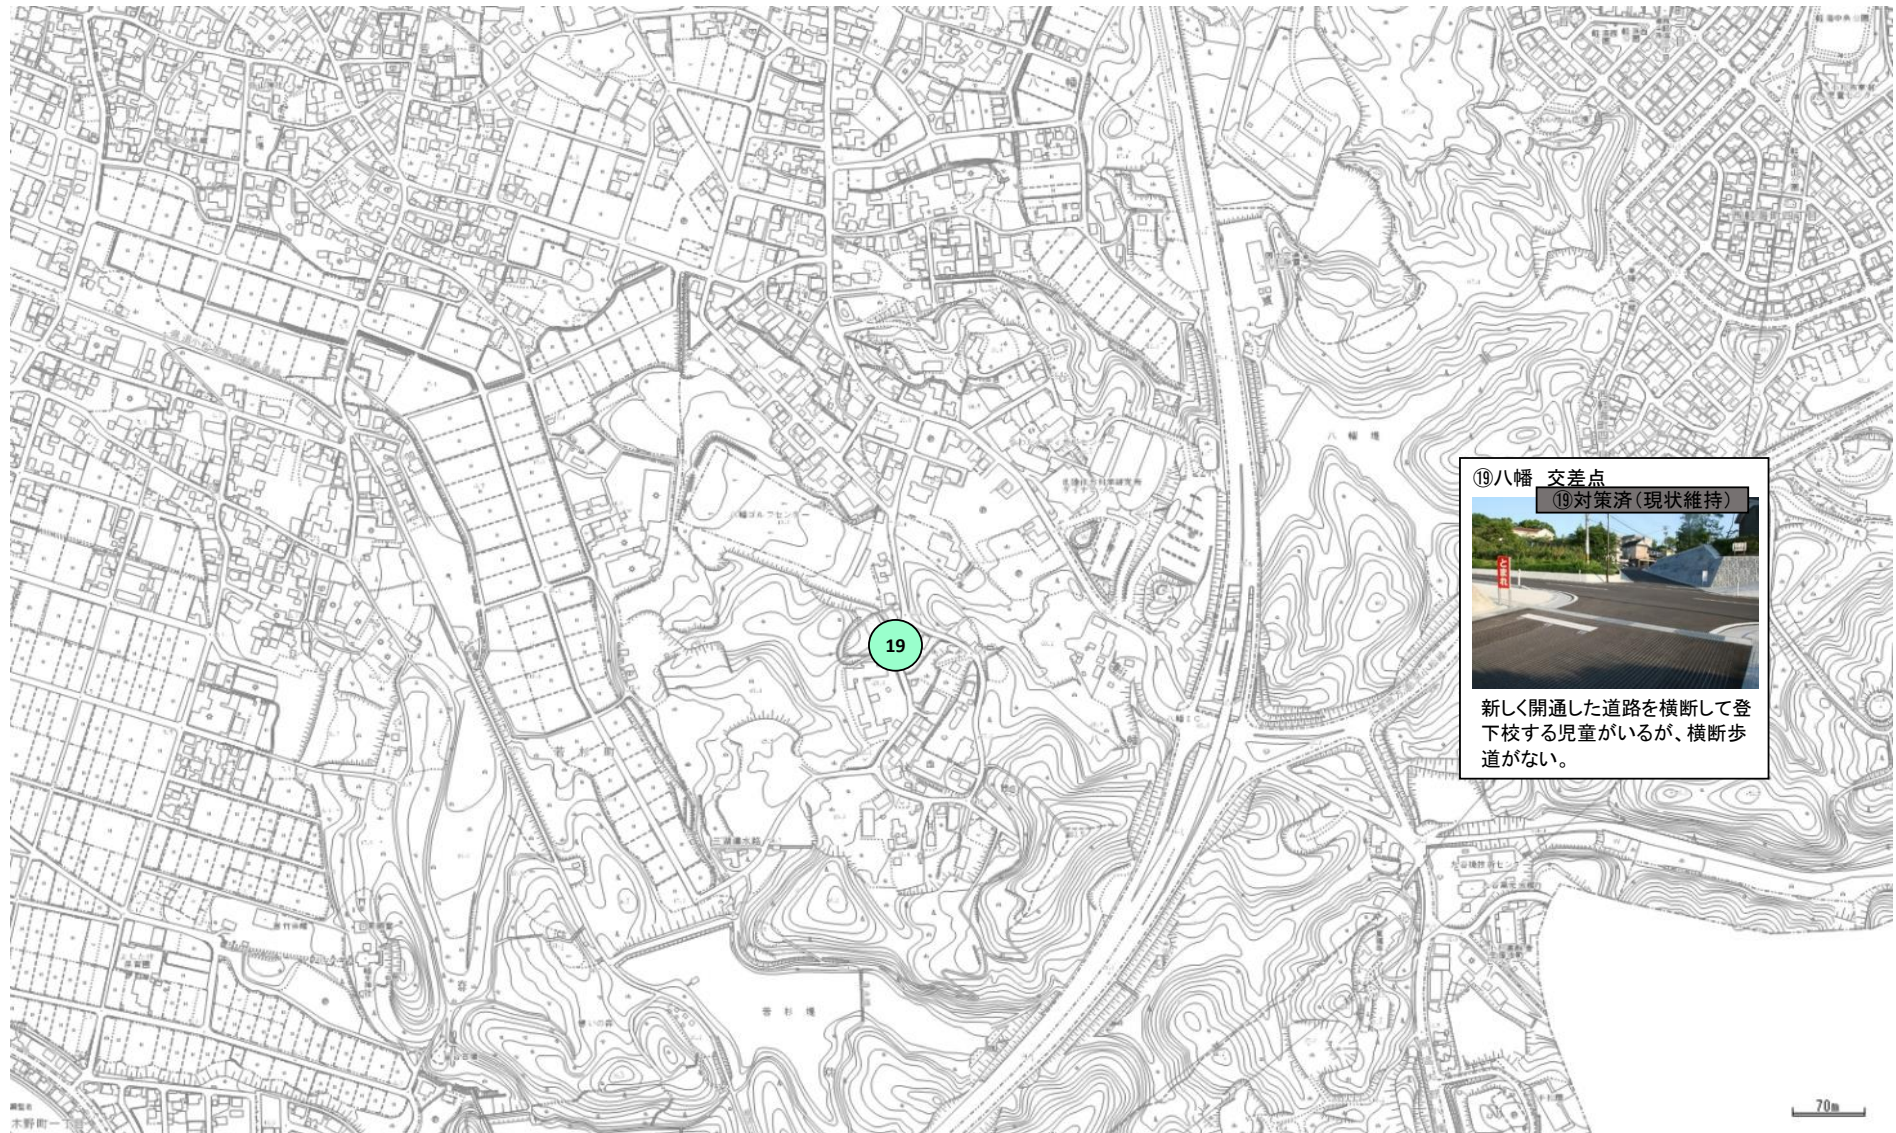
新しく開通した道路を横断して登下校する児童がいるが、横断歩道がない。

①9八幡 交差点  
①9対策済(現状維持)
