# 今江小学校 通学路危険箇所マップ 1

# 今江小学校 通学路危険箇所マップ2

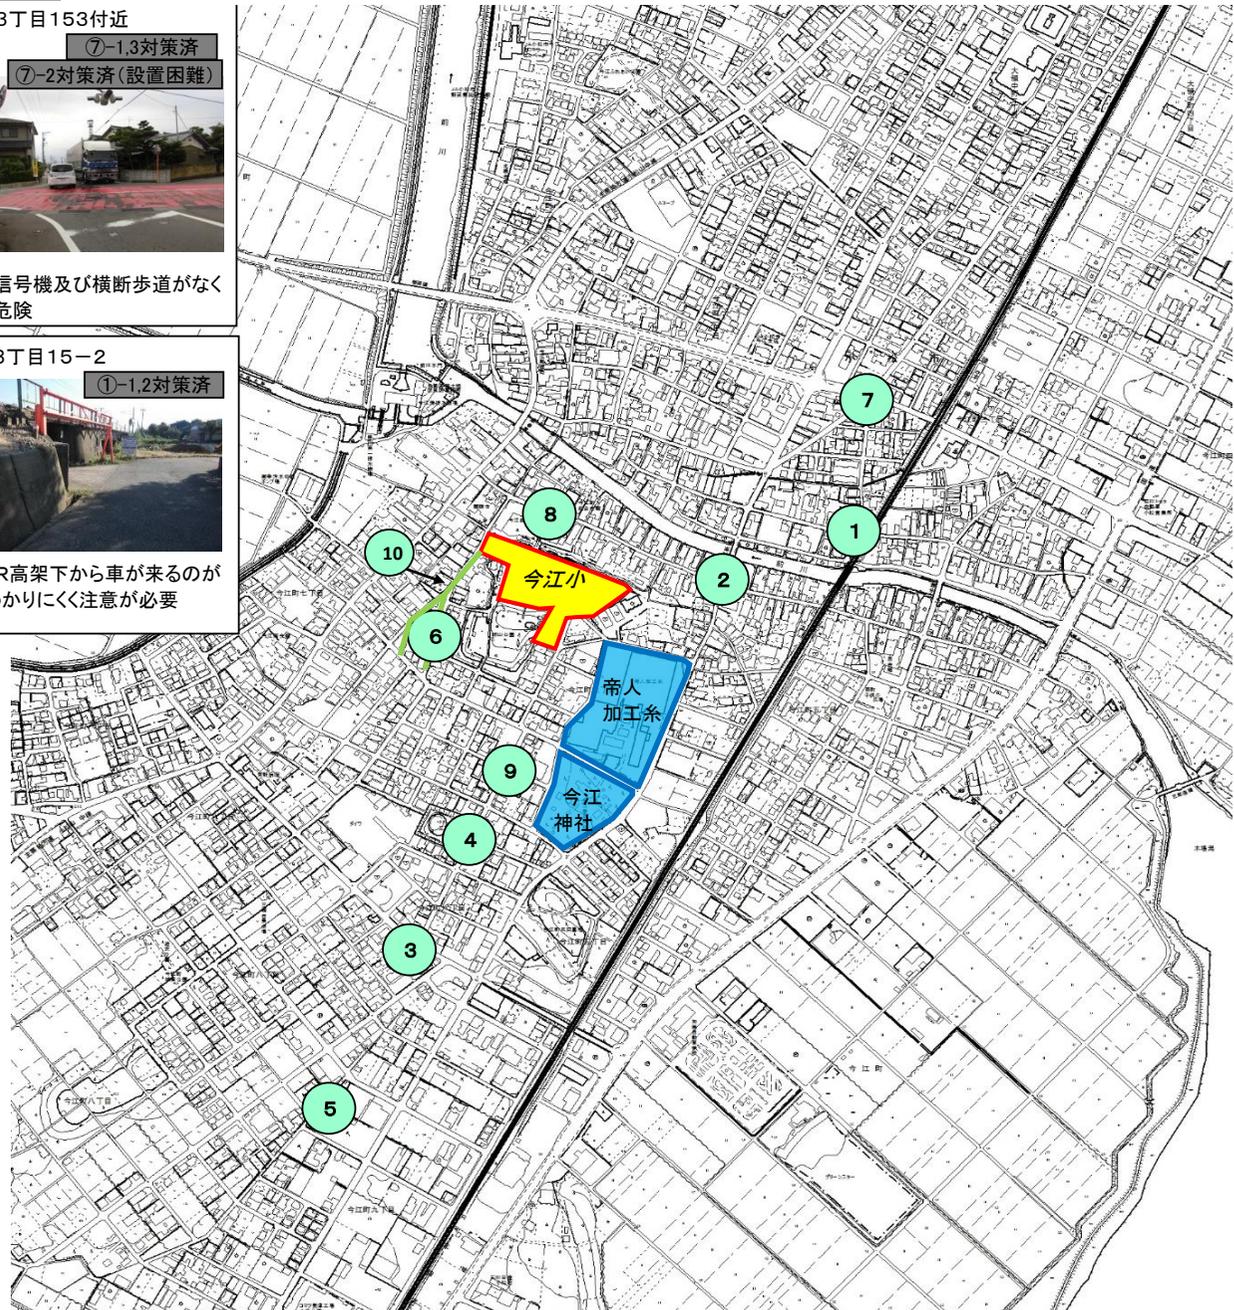
⑩今江町7丁目148付近から7丁目279付近と、7丁目280-1付近まで  
⑩-1対策済

学校のすぐそばで多くの児童が通るのに路側帯がないので、あると安全

⑧6丁目こども園付近

見通しが悪く、自動車がスピードを出すため危険

⑦3丁目153付近

信号機及び横断歩道がなく危険

⑥6丁目305付近

路側帯が狭く、一部側溝蓋に段差がある

②旧二本食品交差点 6丁目53

ミラーや横断歩道があるが、優先道路がわかりにくい

①3丁目15-2

JR高架下から車が来るのがわかりにくく注意が必要

③西設計事務所前横断歩道 8丁目424

歩道の線が薄くなっている

⑨今江町6丁目601付近から6丁目681付近まで

路側帯の白線が両側とも消えかかっている

⑤9丁目53～101の道路沿い

幅90cm、深さ1mの側溝があり危険

④三湖台

6丁目462～482辺り

一部ひびが入ったり、隙間ができています。大雨で崩れると危険

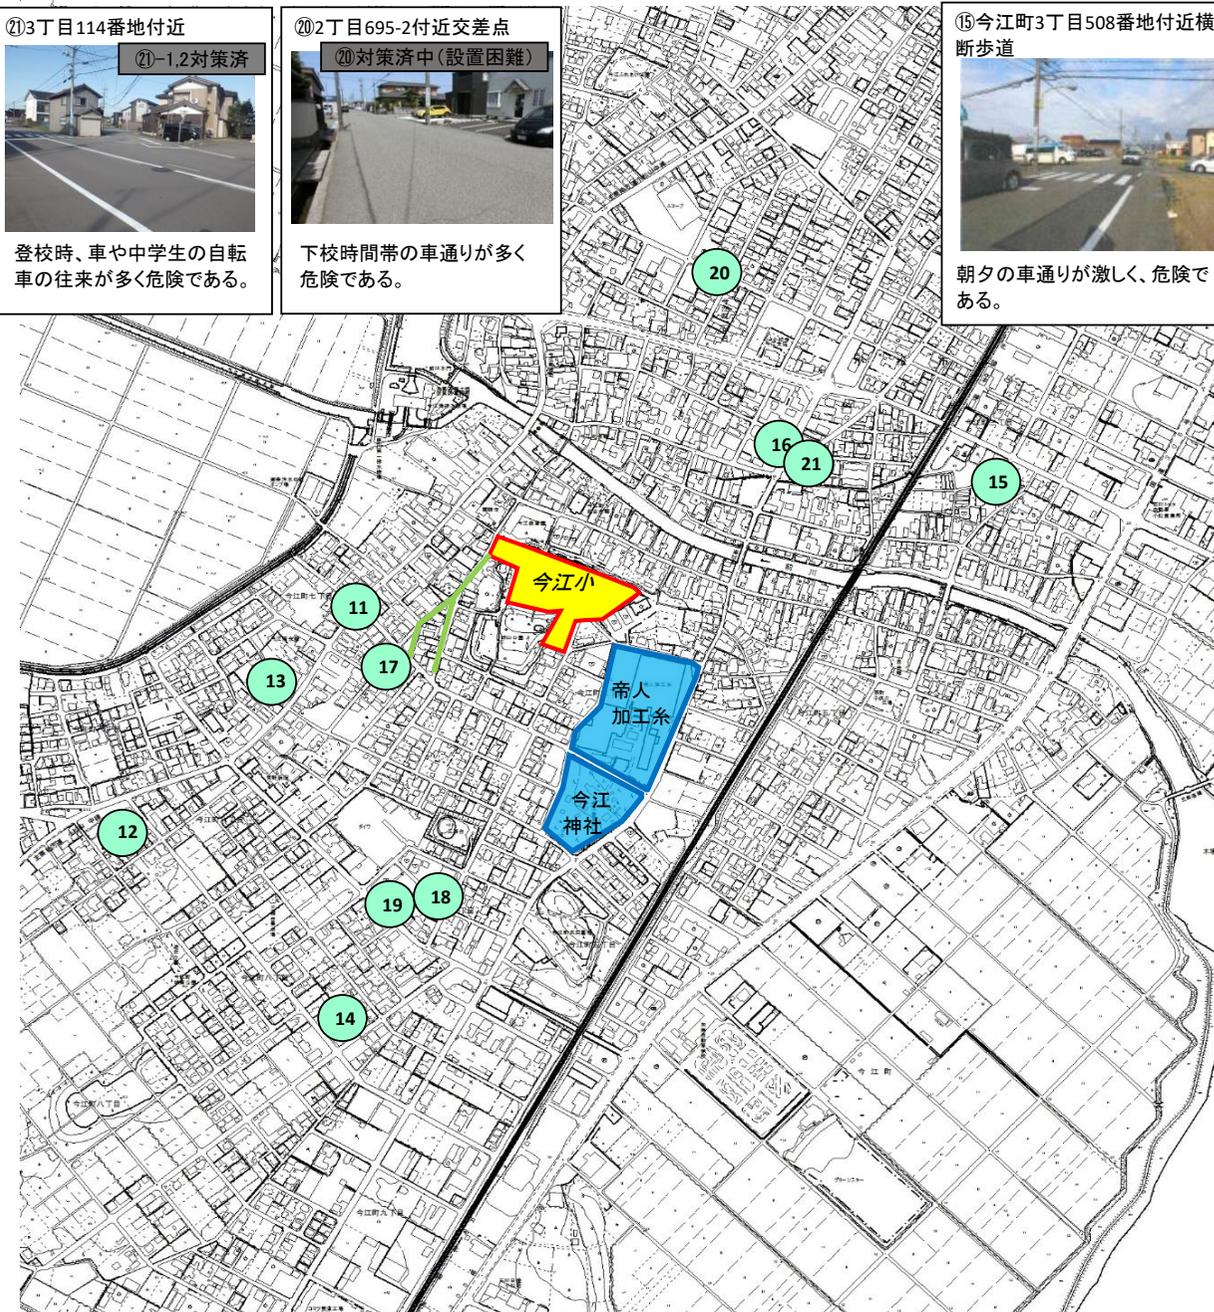
⑪今江駐在所前 交差点

自動車がスピードを出して通り、横断歩道はあるが、見通しが悪い。

⑫今江町3丁目171番地付近横断歩道

登校時間帯の車通りが多く、速度を落とさないので大変危険である。

⑬3丁目114番地付近

登校時、車や中学生の自転車の往来が多く危険である。

⑭2丁目695-2付近交差点

下校時間帯の車通りが多く危険である。

⑮今江町3丁目508番地付近横断歩道

朝夕の車通りが激しく、危険である。

⑯旧8号線沿い

路側帯が消えている箇所が多くある。

⑰町南子どもの広場前

7丁目児童の通学路になっており、横断するとき危険

⑱サンクス小松串茶屋店前 三差路

交通量が多く、自動車がスピードを出して通る。三差路で、県道と市道の二方向から車が来て、危険。

⑲6丁目484-1から484-3

通学路として多くの児童が通るため、路側帯が欲しい。

⑳せん味(今江町9丁目36)付近交差点

横断歩道が山側にしかないので、児童は横断歩道を渡るために、不必要に道路を横断しなければならない。

㉑松寿園今江の家横

消えている路側帯をひいてほしい
