# 符津小学校 通学路危険箇所マップ1

# 符津小学校 通学路危険箇所マップ2

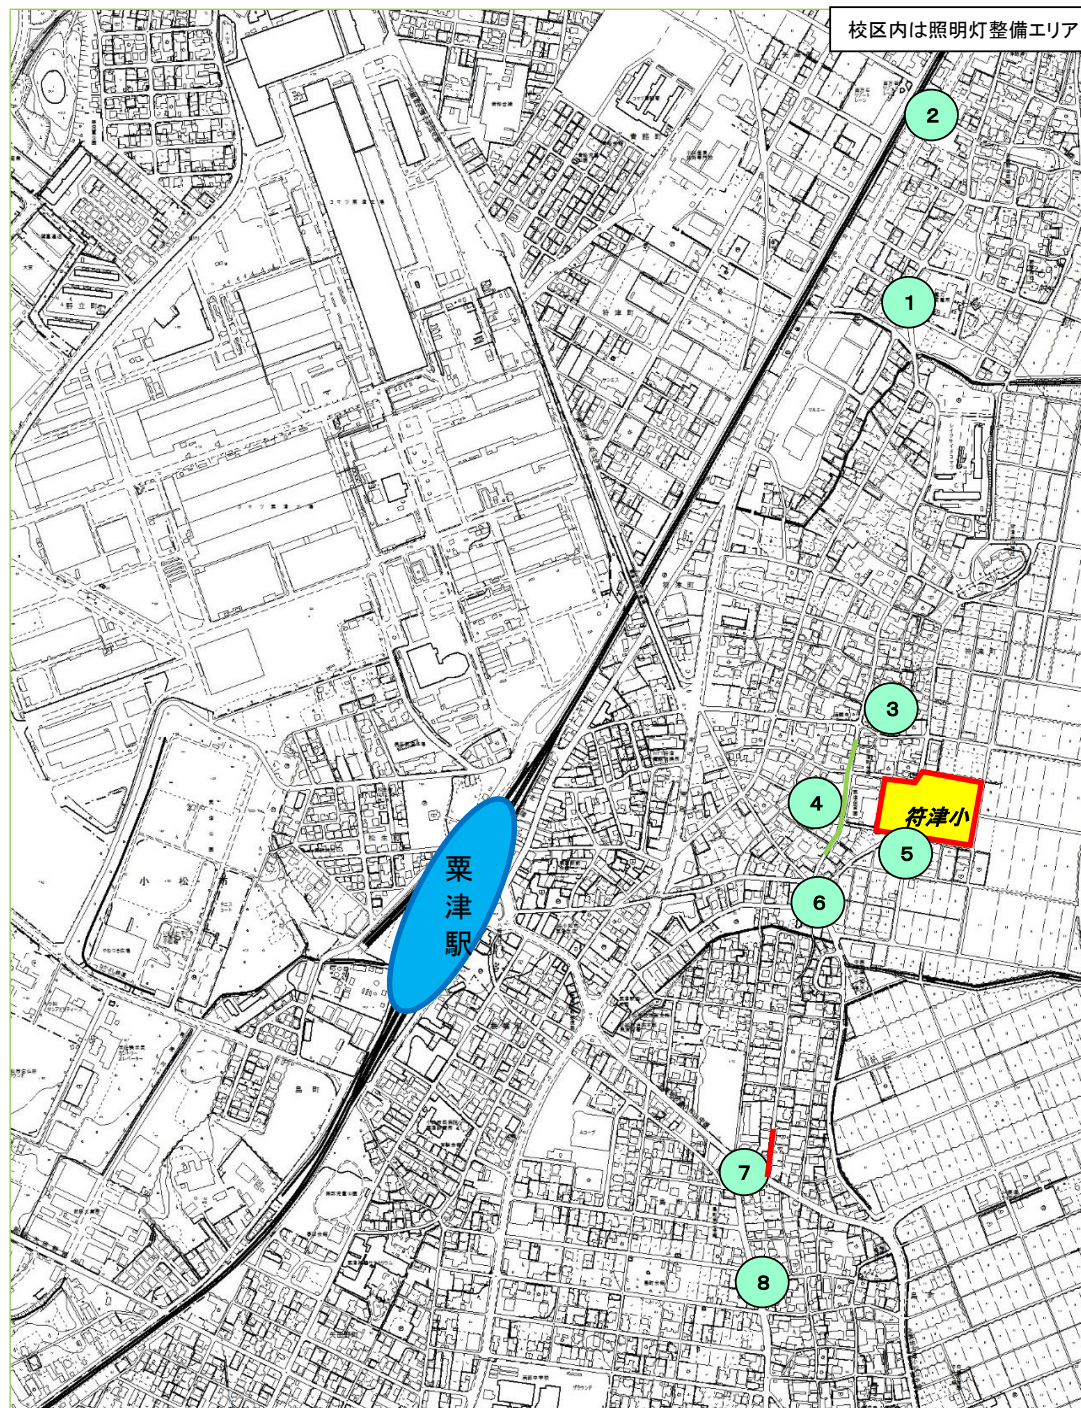
緩やかなカーブになっており、変電所の塀も高く見通しが悪い。スピードを落とさない車もいるので危険。

島から上がってくる車にとって死角になる。朝夕は送迎の車で混雑しているが、減速しない車もいる。特に保育所へ送ってきた車がバックするときに危険。側溝に蓋がなく路側帯が狭く、歩行者が危険。

交通量が多いが、横断歩道付近が緩やかなカーブとなっており、車が近くまで来ないと児童に気づかないので、子ども自身にも車が止まるのを見てから渡るなどの注意が必要な危険な横断歩道である。

交通ルールを守らない車もいるなど危険な踏切である

保育所側から車がスピードを落とさずに入ってくることもあるので注意が必要。

朝は、通願寺の交差点から8号線へ出る車が非常に多い。猛スピードの車も多く、止まらないので注意が必要。

朝は、交通量が多く、スピードを出す車も多い。保育所側から来る車からは見通しが悪く危険である。

大きな道であり、車もスピードを出している。この通りには横断歩道が適当な所がないので、斜め横断をする児童が多い。

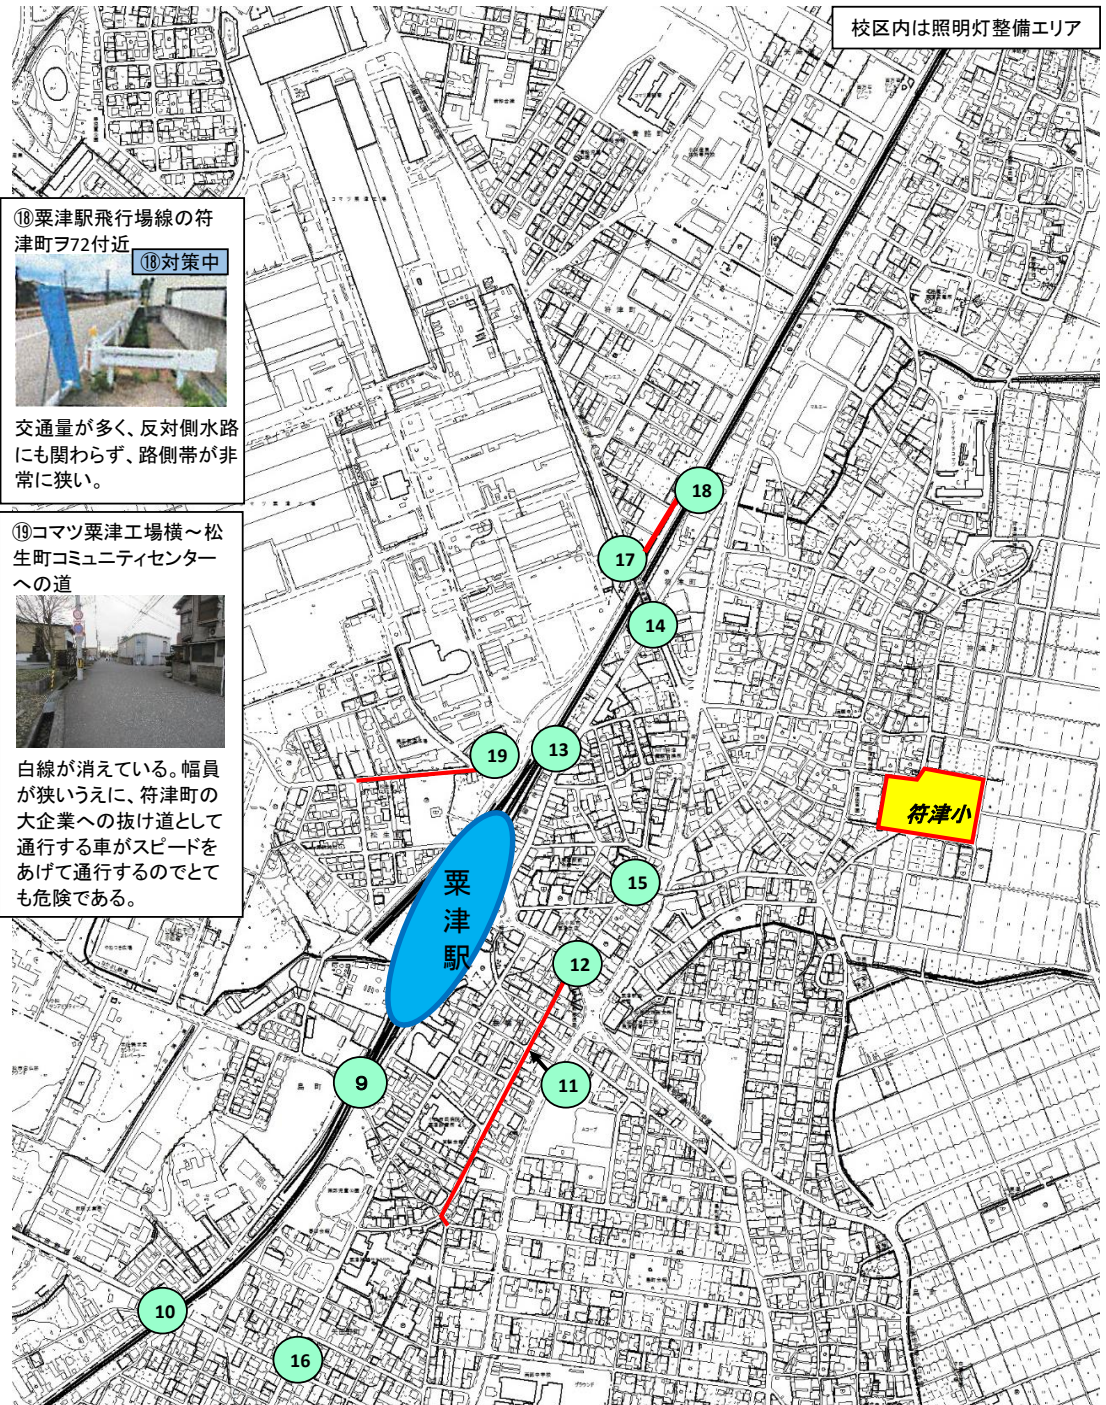
踏切が狭い上に、朝は交通量が多く、通勤を急ぐ車が通り抜けていく。傘をさしていると、傘が車に当たることもある。特に遮断機が上がった直後が混み合い危険である。

踏切の幅が狭く、交通量が多く危険である

細い道からの飛びだしにも注意が必要。朝の交通量が多くスピードを出す車が多く危険。

朝夕は車の交通量が多く、交差点赤信号時で横断歩道まで車が詰まることがある。旧8号線から来る車はスピードが出ていることが多い。横断歩道でも止まってくれない車もいる。

朝は交通量が多く、踏切の遮断機が下りているときは渋滞する。横断歩道の手前で停車している車の後から反対車線に出て直進しようとする車もあり、その際、子どもの姿は停車中の車の陰になって見えにくいので危険である

パチンコ店側からは見通しは良いが、反対側の高架橋側からは、道路がカーブになっていて見通しが悪い。

路側帯が狭く、歩行者が危険である

交通量が多く、見通しが悪い。

歩道脇に樹木が生い茂り、街灯も暗いため、不審者の出没により安全が脅かされている。
