中海小学校 通学路危険箇所マップ1

中海小学校 通学路危険箇所マップ2

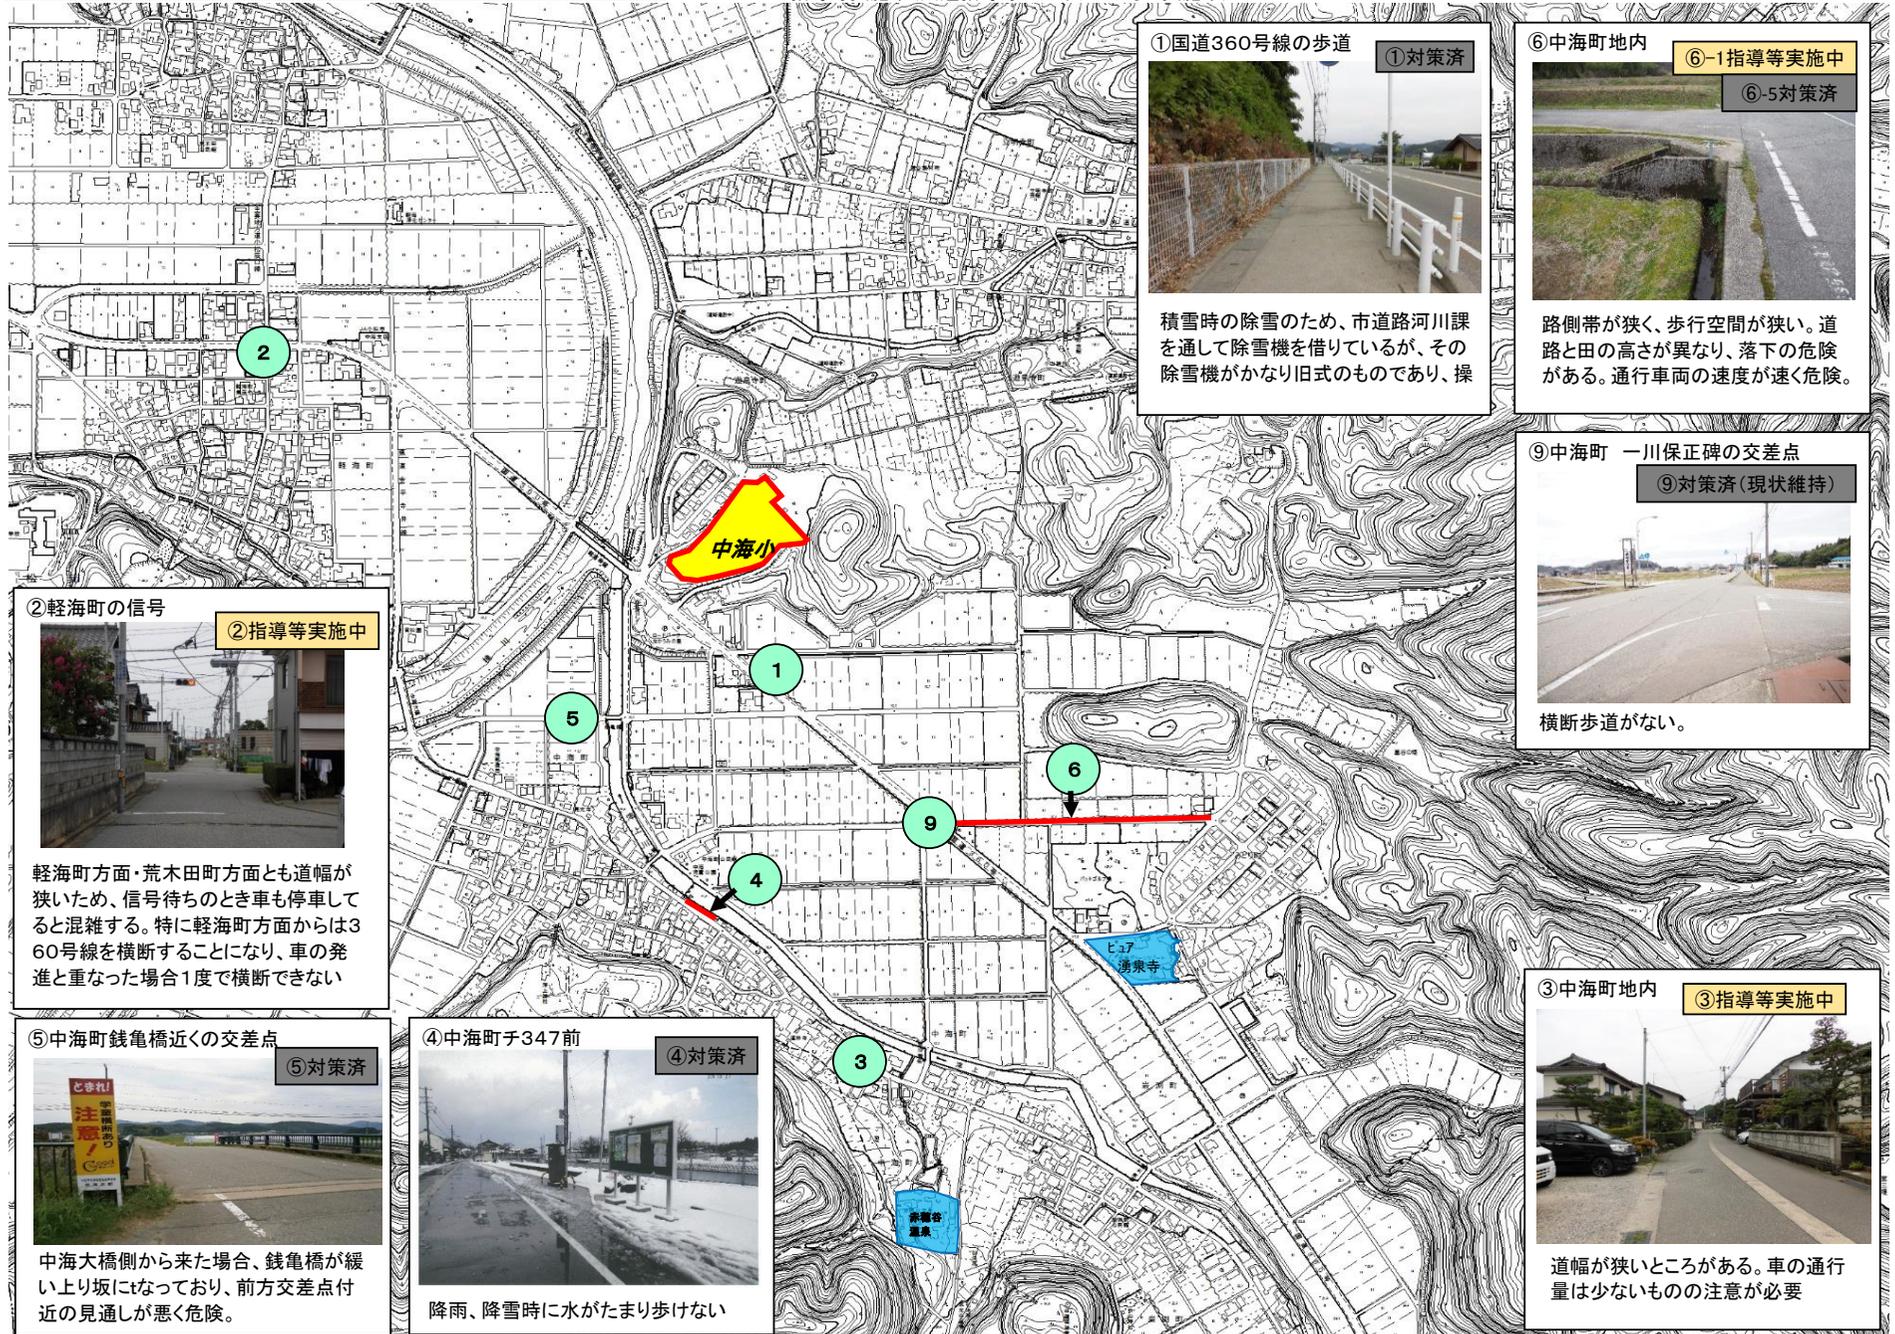
①国道360号線の歩道 ①対策済

積雪時の除雪のため、市道路河川課を通して除雪機を借りているが、その除雪機がかなり旧式のものであり、操

⑥中海町地内 ⑥-1指導等実施中
⑥-5対策済

路側帯が狭く、歩行空間が狭い。道路と田の高さが異なり、落下の危険がある。通行車両の速度が速く危険。

⑨中海町 一川保正碑の交差点 ⑨対策済(現状維持)

横断歩道がない。

②軽海町の信号 ②指導等実施中

軽海町方面・荒木田町方面とも道幅が狭いため、信号待ちのとき車も停車すると混雑する。特に軽海町方面からは360号線を横断することになり、車の発進と重なった場合1度で横断できない

⑤中海町銭亀橋近くの交差点 ⑤対策済

中海大橋側から来た場合、銭亀橋が緩い上り坂になっており、前方交差点付近の見通しが悪く危険。

④中海町子347前 ④対策済

降雨、降雪時に水がたまり歩けない

③中海町地内 ③指導等実施中

道幅が狭いところがある。車の通行量は少ないものの注意が必要

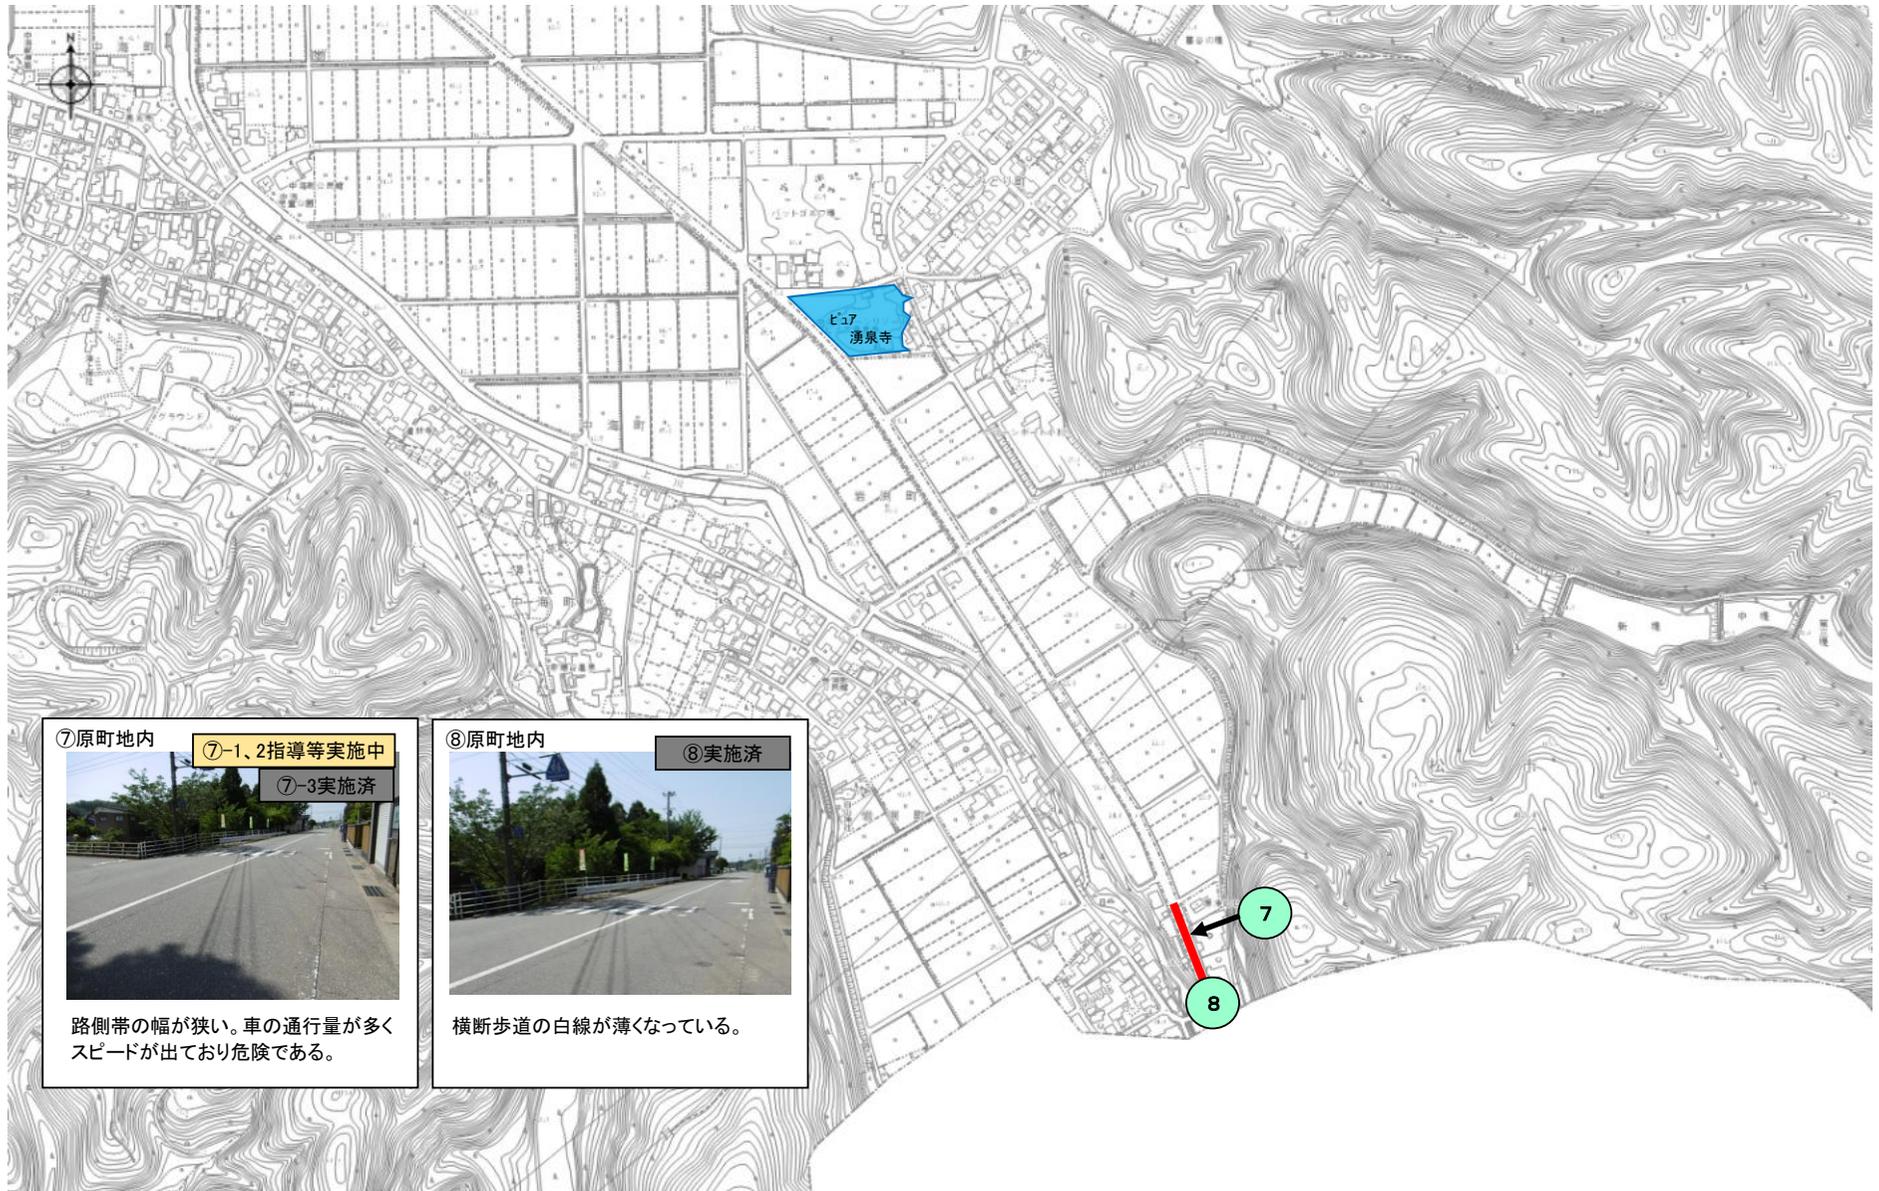
⑦原町地内

⑦-1、2指導等実施中
⑦-3実施済

路側帯の幅が狭い。車の通行量が多くスピードが出ており危険である。

⑧原町地内

⑧実施済

横断歩道の白線が薄くなっている。
