# 南部中学校 通学路危険箇所マップ1

# 南部中学校 通学路危険箇所マップ2

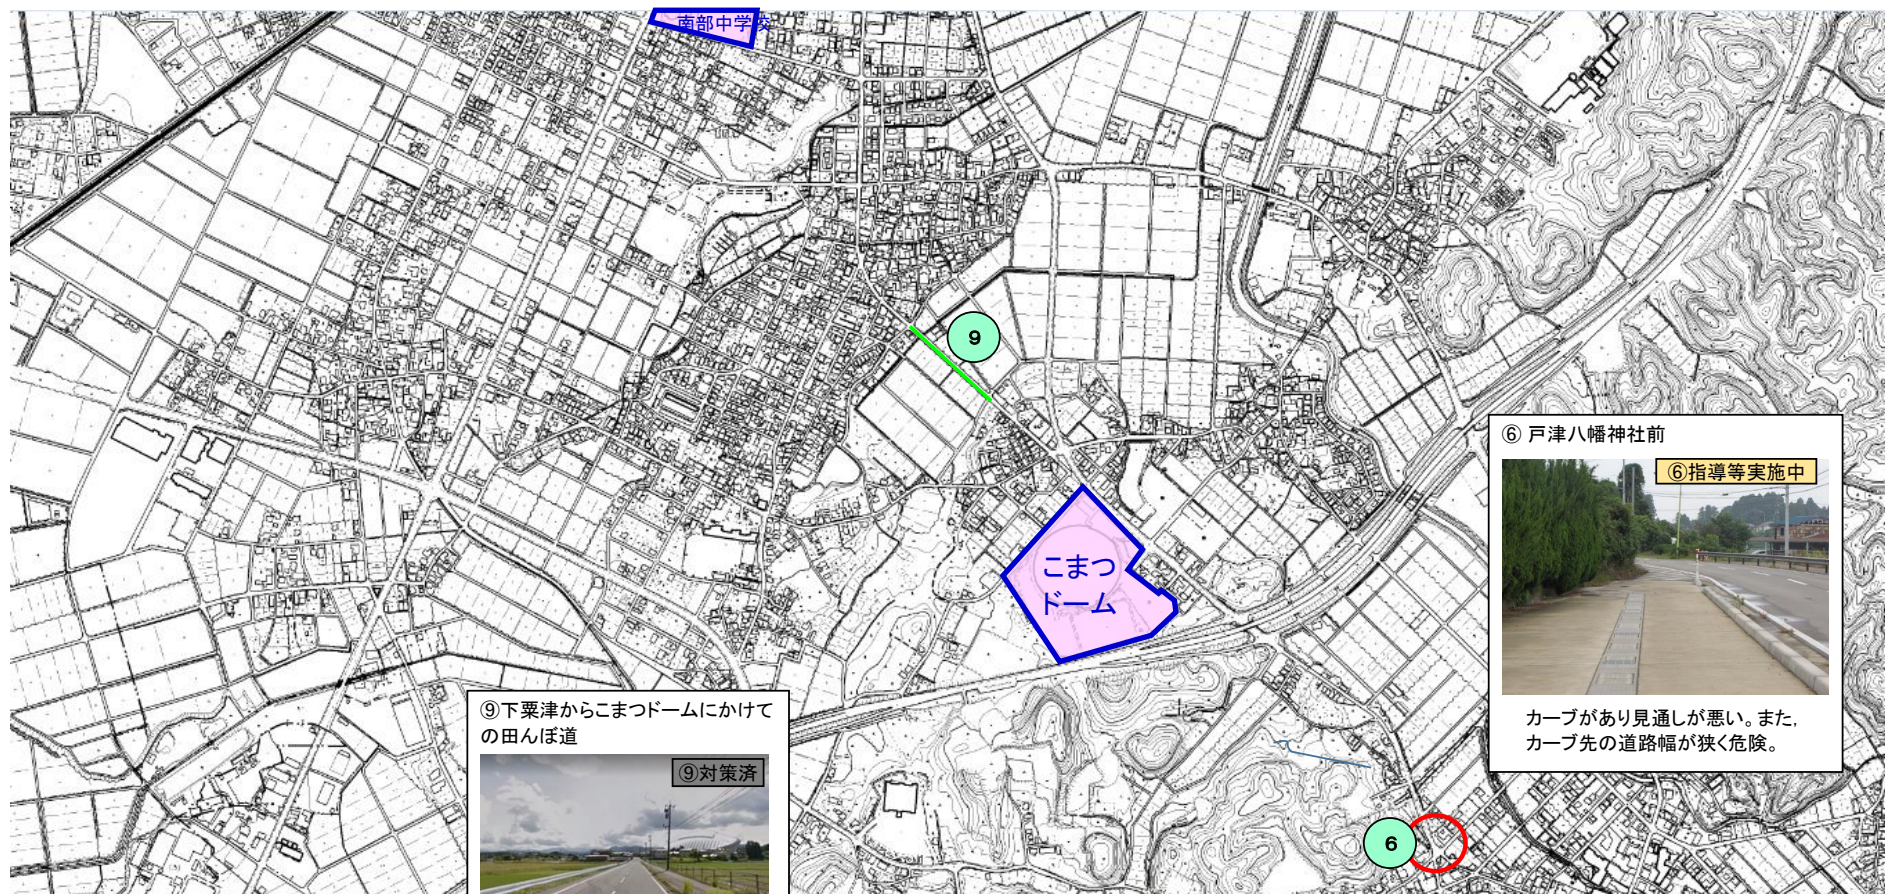
⑨下栗津からこまつドームにかけての田んぼ道

周りが田んぼで下校時は暗い

⑥指導等実施中

カーブがあり見通しが悪い。また、カーブ先の道路幅が狭く危険。
