# 松東みどり学園 通学路危険箇所マップ

# 松東みどり学園《金野地区》通学路危険箇所マップ

# 松東みどり学園《西尾地区》通学路危険箇所マップ

# 松東みどり学園《波佐谷地区》通学路危険箇所マップ

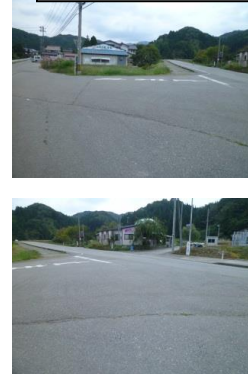
## ③ 沢町町道

国道416号の見通しが良く車の速度が出易いため、沢町町道が国道416号に合流する箇所が危険

### ③対策済(設置に適さない)
