# 芦城小学校 通学路危険箇所マップ

- 対策済(設置困難等を含む)
- 対策中(複数年かかるもの)
- 指導等実施中(交通指導等ソフト面での対応実施中)

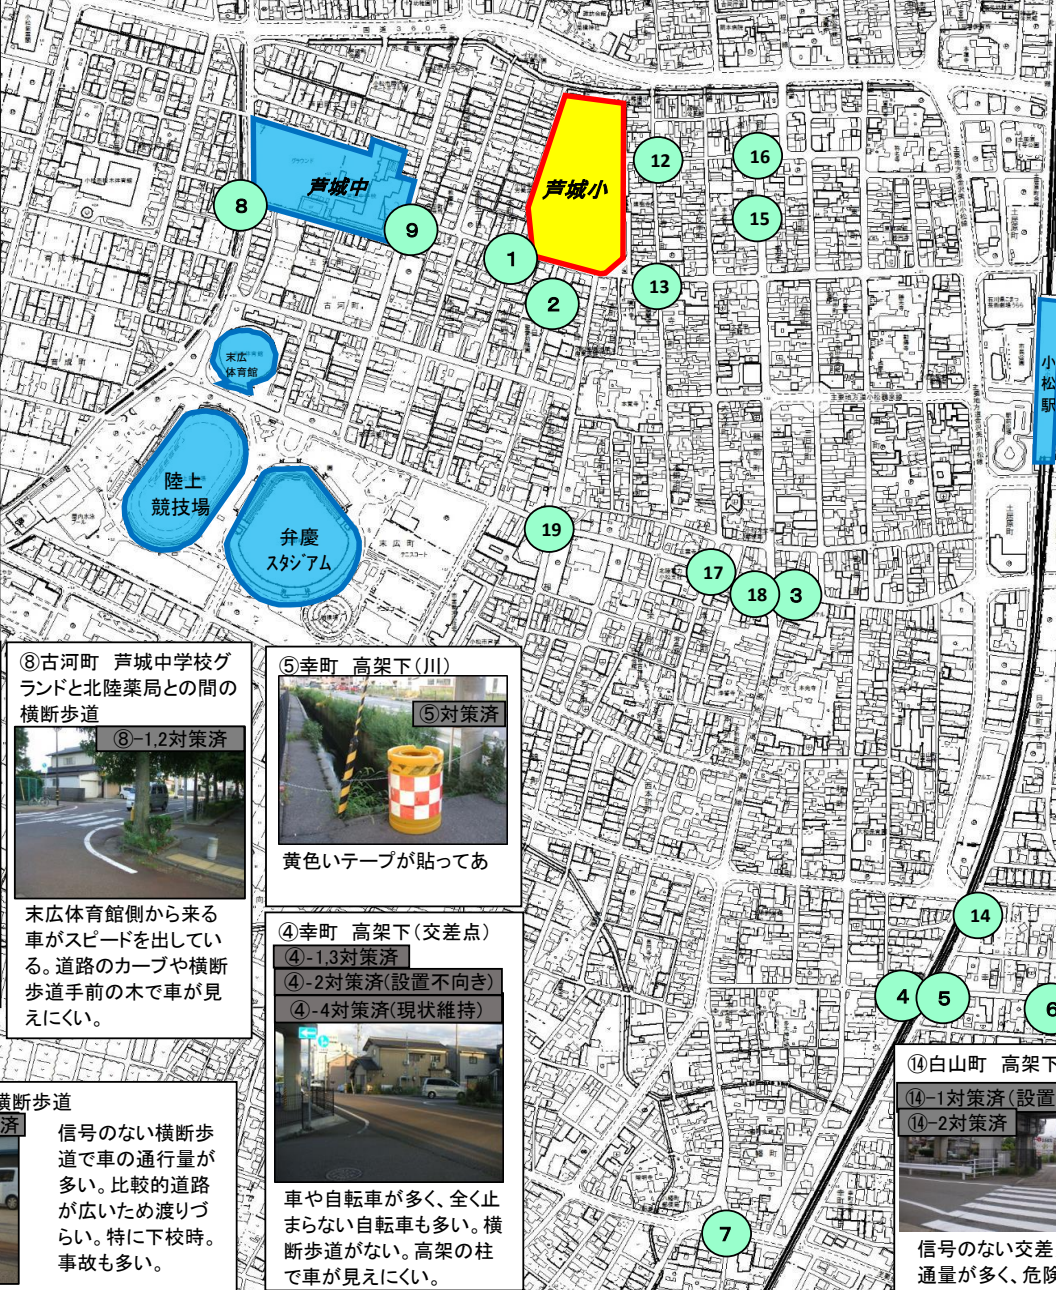
⑦八幡町 朝本葬儀店前横断歩道

⑦対策済  
信号のない横断歩道で車の通行量が多い。比較的道路が広いので渡りづらい。特に下校時。事故も多い。
