犬丸小学校 通学路危険箇所マップ 1

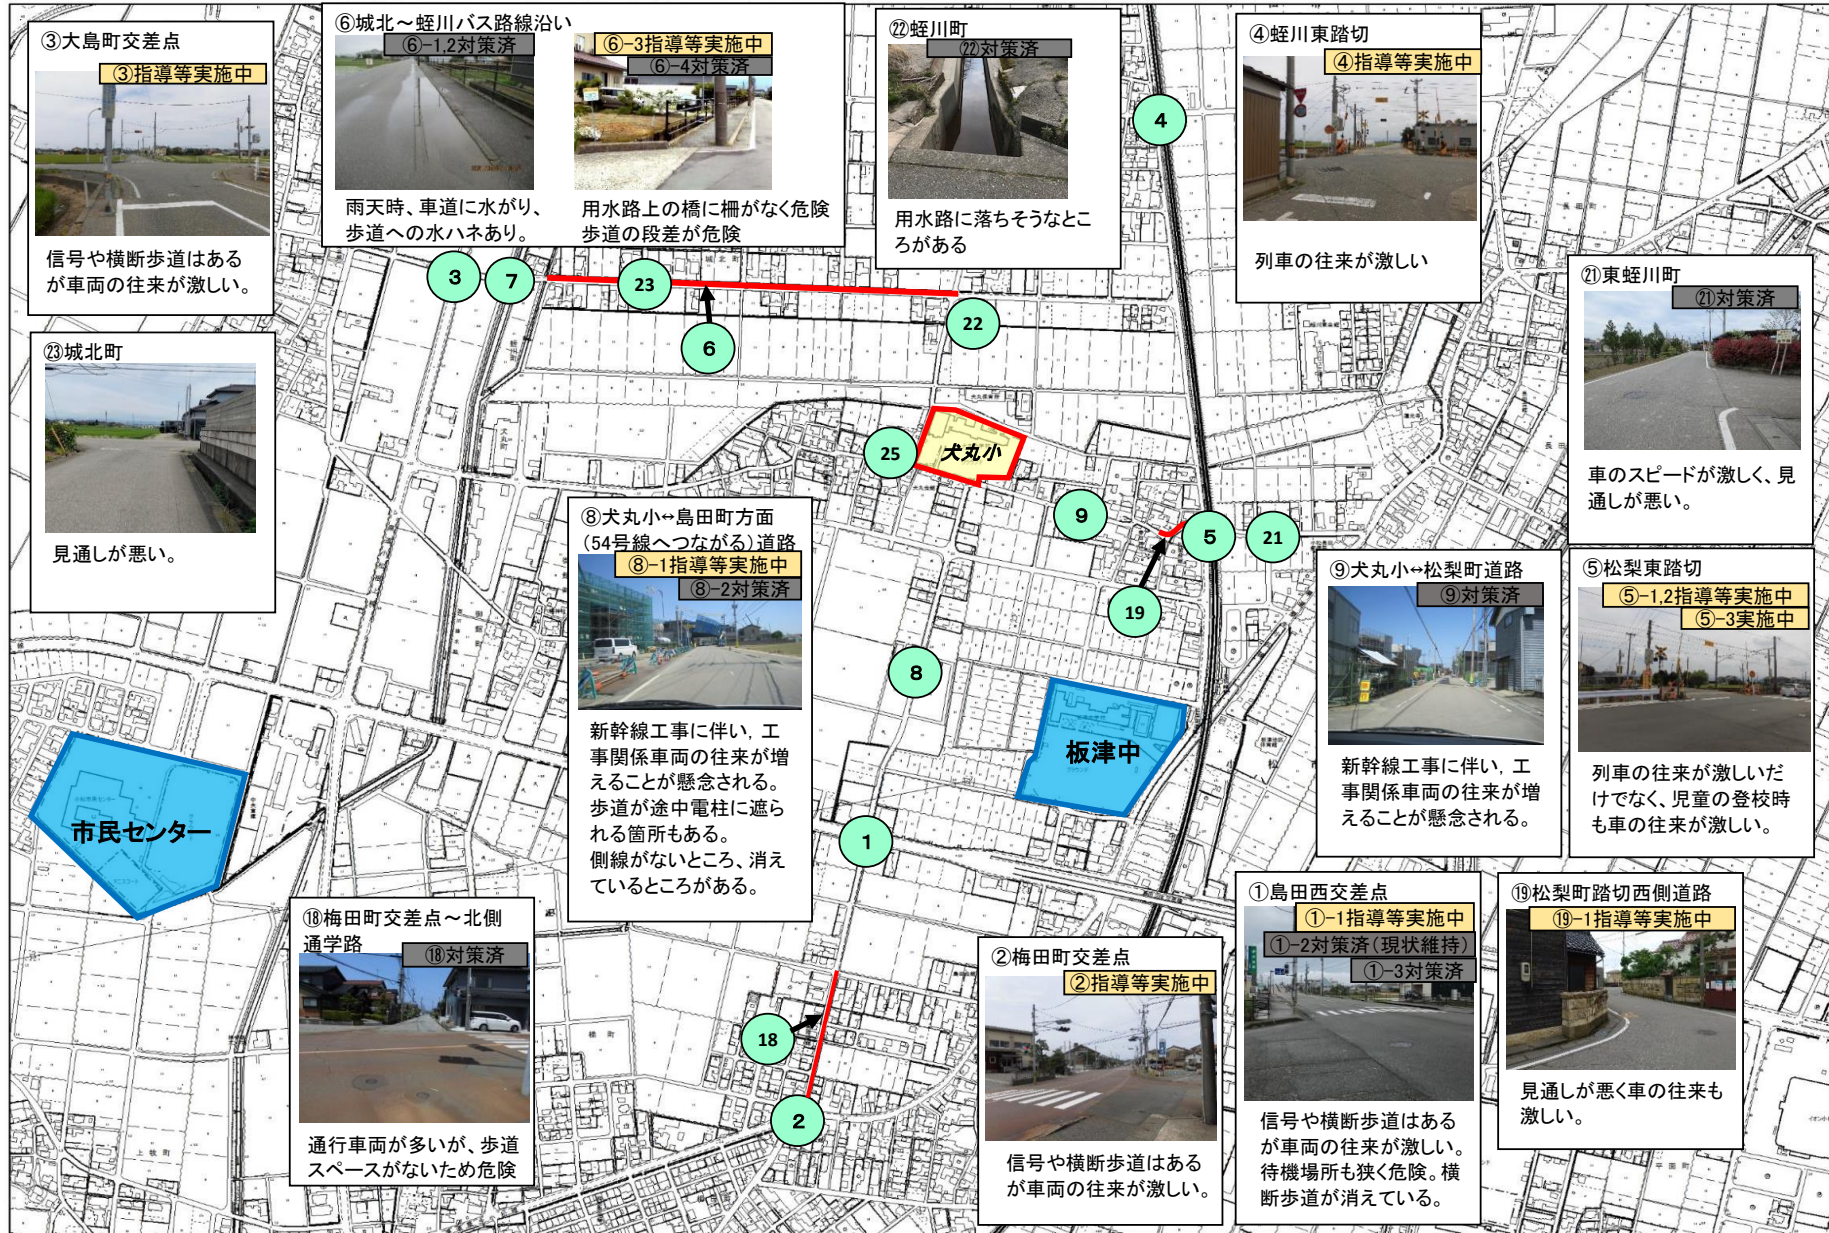
③大島町交差点
③指導等実施中

信号や横断歩道はあるが車両の往来が激しい。

⑥城北～蛭川バス路線沿い
⑥-1,2対策済

雨天時、車道に水がり、歩道への水ハネあり。

⑥-3指導等実施中
⑥-4対策済

用水路上の橋に柵がなく危険
歩道の段差が危険

②蛭川町
②対策済

用水路に落ちそうなどころがある

④蛭川東踏切
④指導等実施中

列車の往来が激しい

③城北町

見通しが悪い。

①東蛭川町
①対策済

車のスピードが激しく、見通しが悪い。

⑧犬丸小⇄島田町方面
(54号線へつながる)道路
⑧-1指導等実施中
⑧-2対策済

新幹線工事に伴い、工事関係車両の往来が増えることが懸念される。歩道が途中電柱に遮られる箇所もある。側線がないところ、消えているところがある。

⑨犬丸小⇄松梨町道路
⑨対策済

新幹線工事に伴い、工事関係車両の往来が増えることが懸念される。

⑤松梨東踏切
⑤-1,2指導等実施中
⑤-3実施中

列車の往来が激しいだけでなく、児童の登校時も車の往来が激しい。

⑩梅田町交差点～北側通学路
⑩対策済

通行車両が多いが、歩道スペースがないため危険

①島田西交差点
①-1指導等実施中
①-2対策済(現状維持)
①-3対策済

信号や横断歩道はあるが車両の往来が激しい。待機場所も狭く危険。横断歩道が消えている。

⑬松梨町踏切西側道路
⑬-1指導等実施中

見通しが悪く車の往来も激しい。

②梅田町交差点
②指導等実施中
