# 東陵小学校 通学路危険箇所マップ1

# 東陵小学校 通学路危険箇所マップ2

# 東陵小学校 通学路危険箇所マップ3

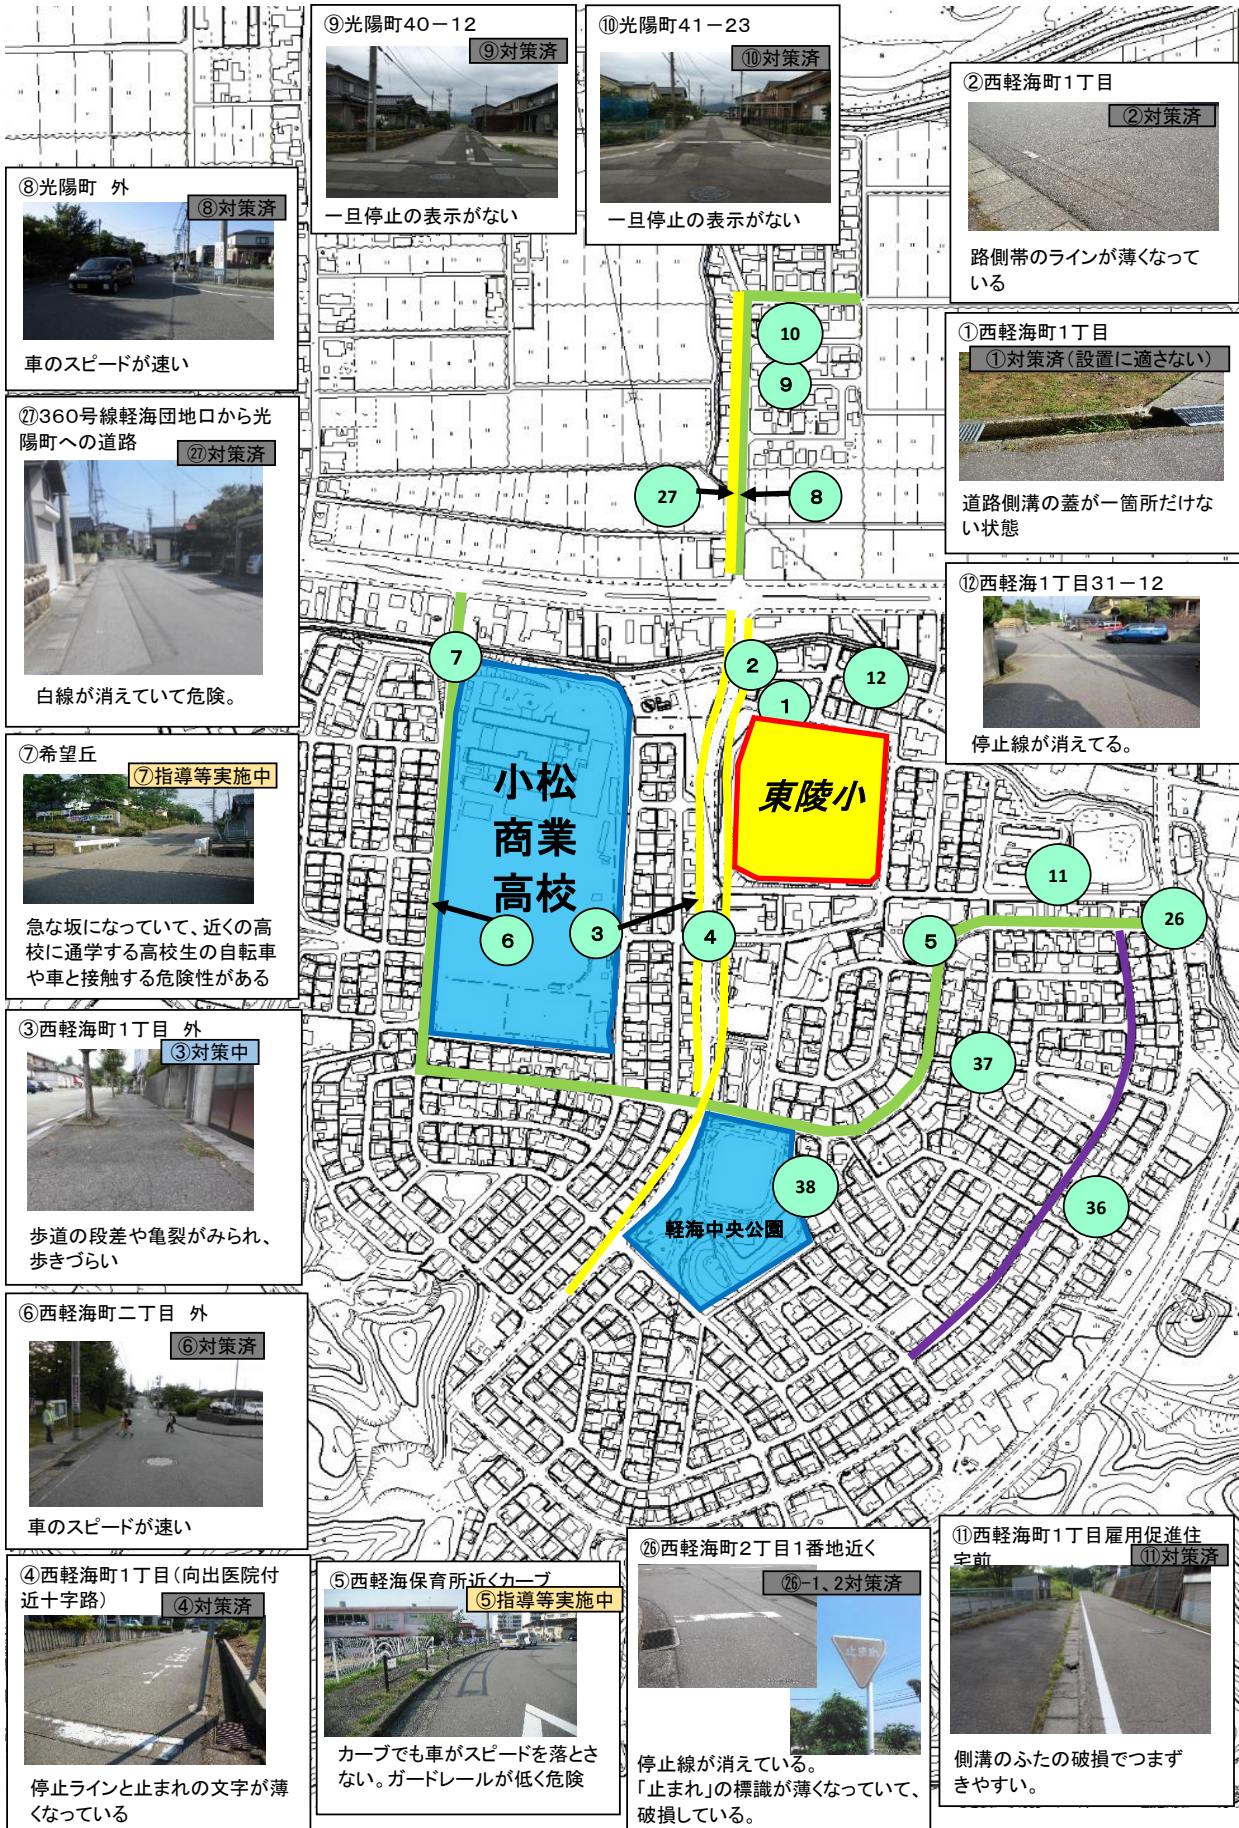
車のスピードが速い

白線が消えていて危険。

急な坂になっていて、近くの高校に通学する高校生の自転車や車と接触する危険性がある

歩道の段差や亀裂がみられ、歩きづらい

停止ラインと止まれ文字が薄くなっている

一旦停止の表示がない

路側帯のラインが薄くなっている

道路側溝の蓋が一箇所だけない状態

停止線が消えてる。

停止線が消えている。「止まれ」の標識が薄くなっていて、破損している。

側溝のふたの破損でつまづきやすい。

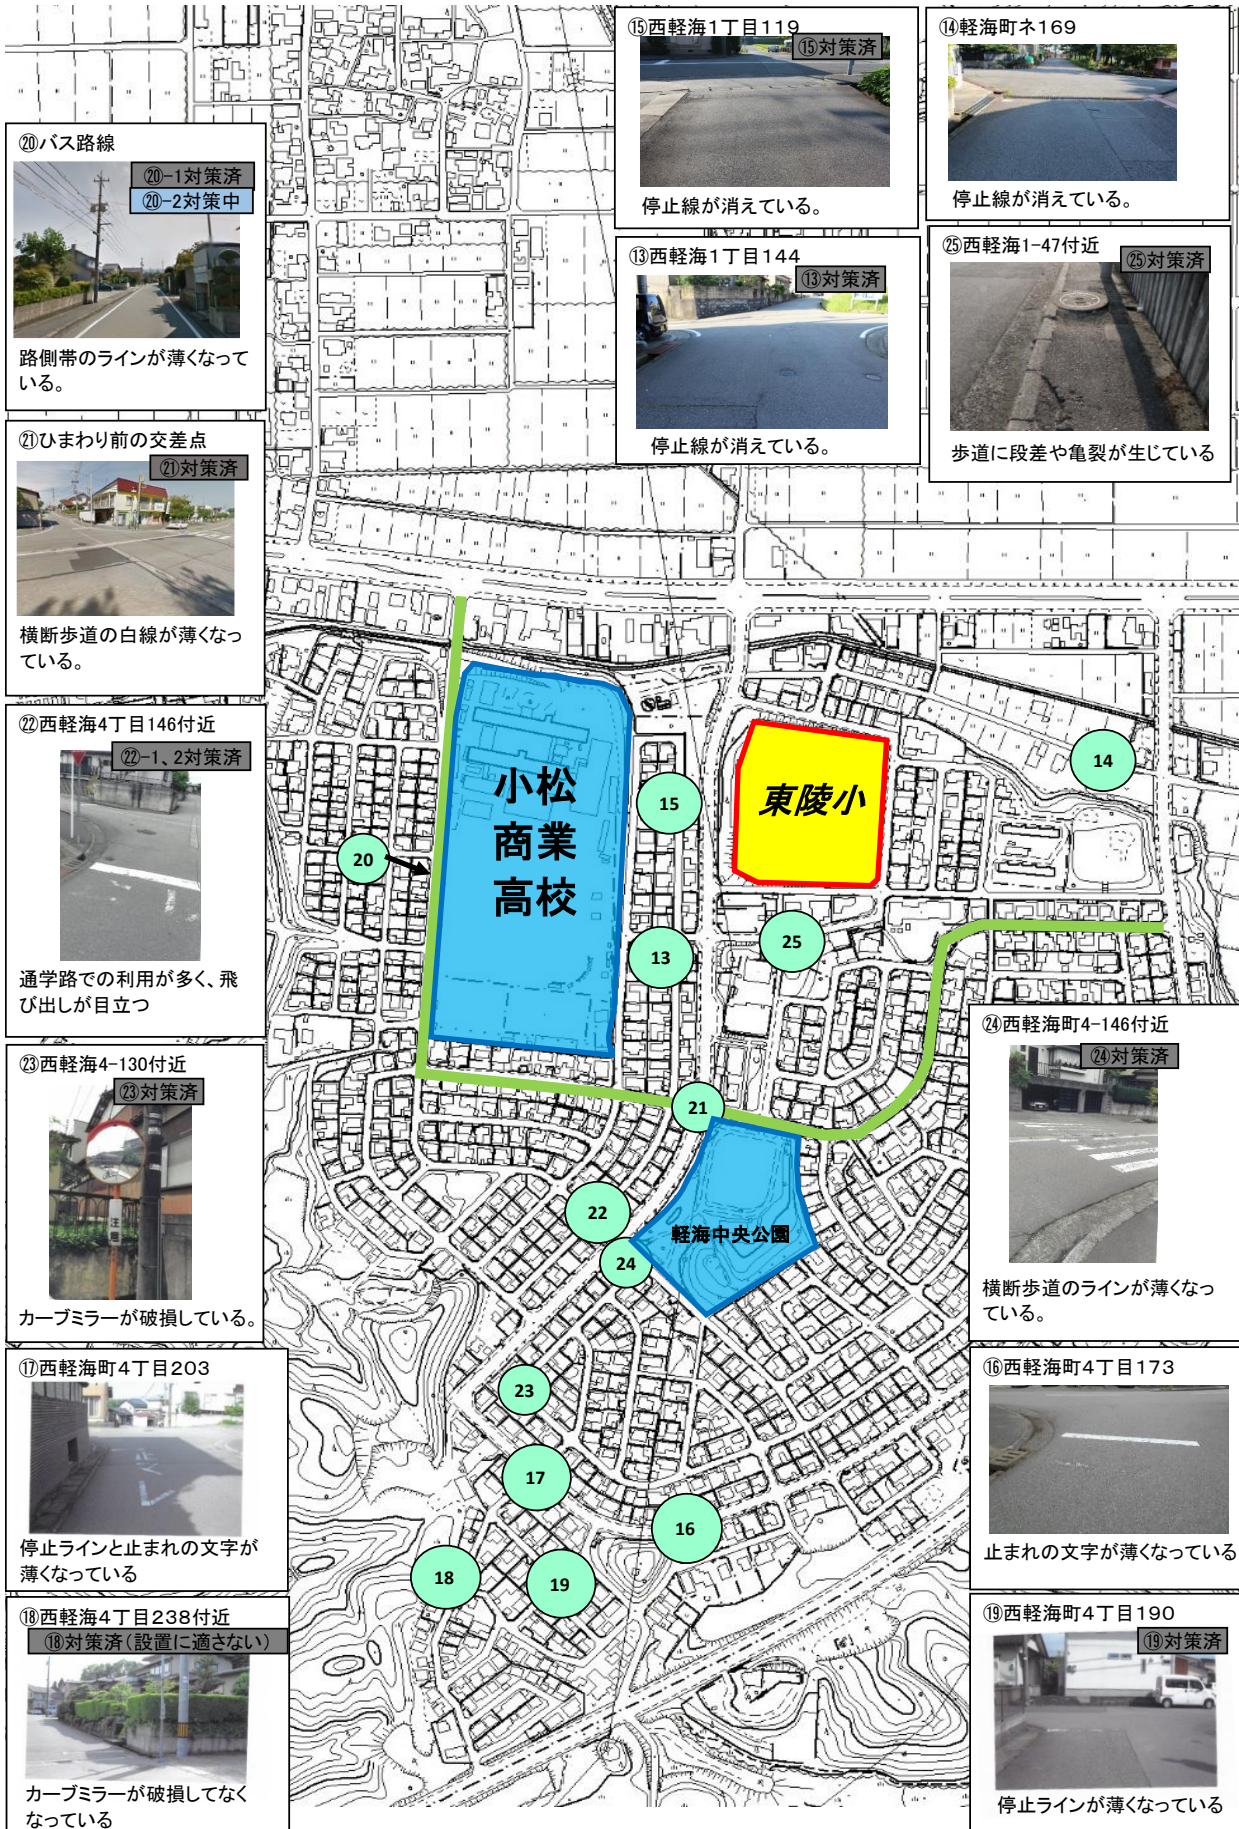
路側帯のラインが薄くなっている。

横断歩道の白線が薄くなっている。

通学路での利用が多く、飛び出しが目立つ

カーブミラーが破損している。

停止ラインと止まれ文字が薄くなっている

カーブミラーが破損してなくなっている

停止線が消えている。

歩道に段差や亀裂が生じている

横断歩道のラインが薄くなっている。

止まれの文字が薄くなっている

停止ラインが薄くなっている

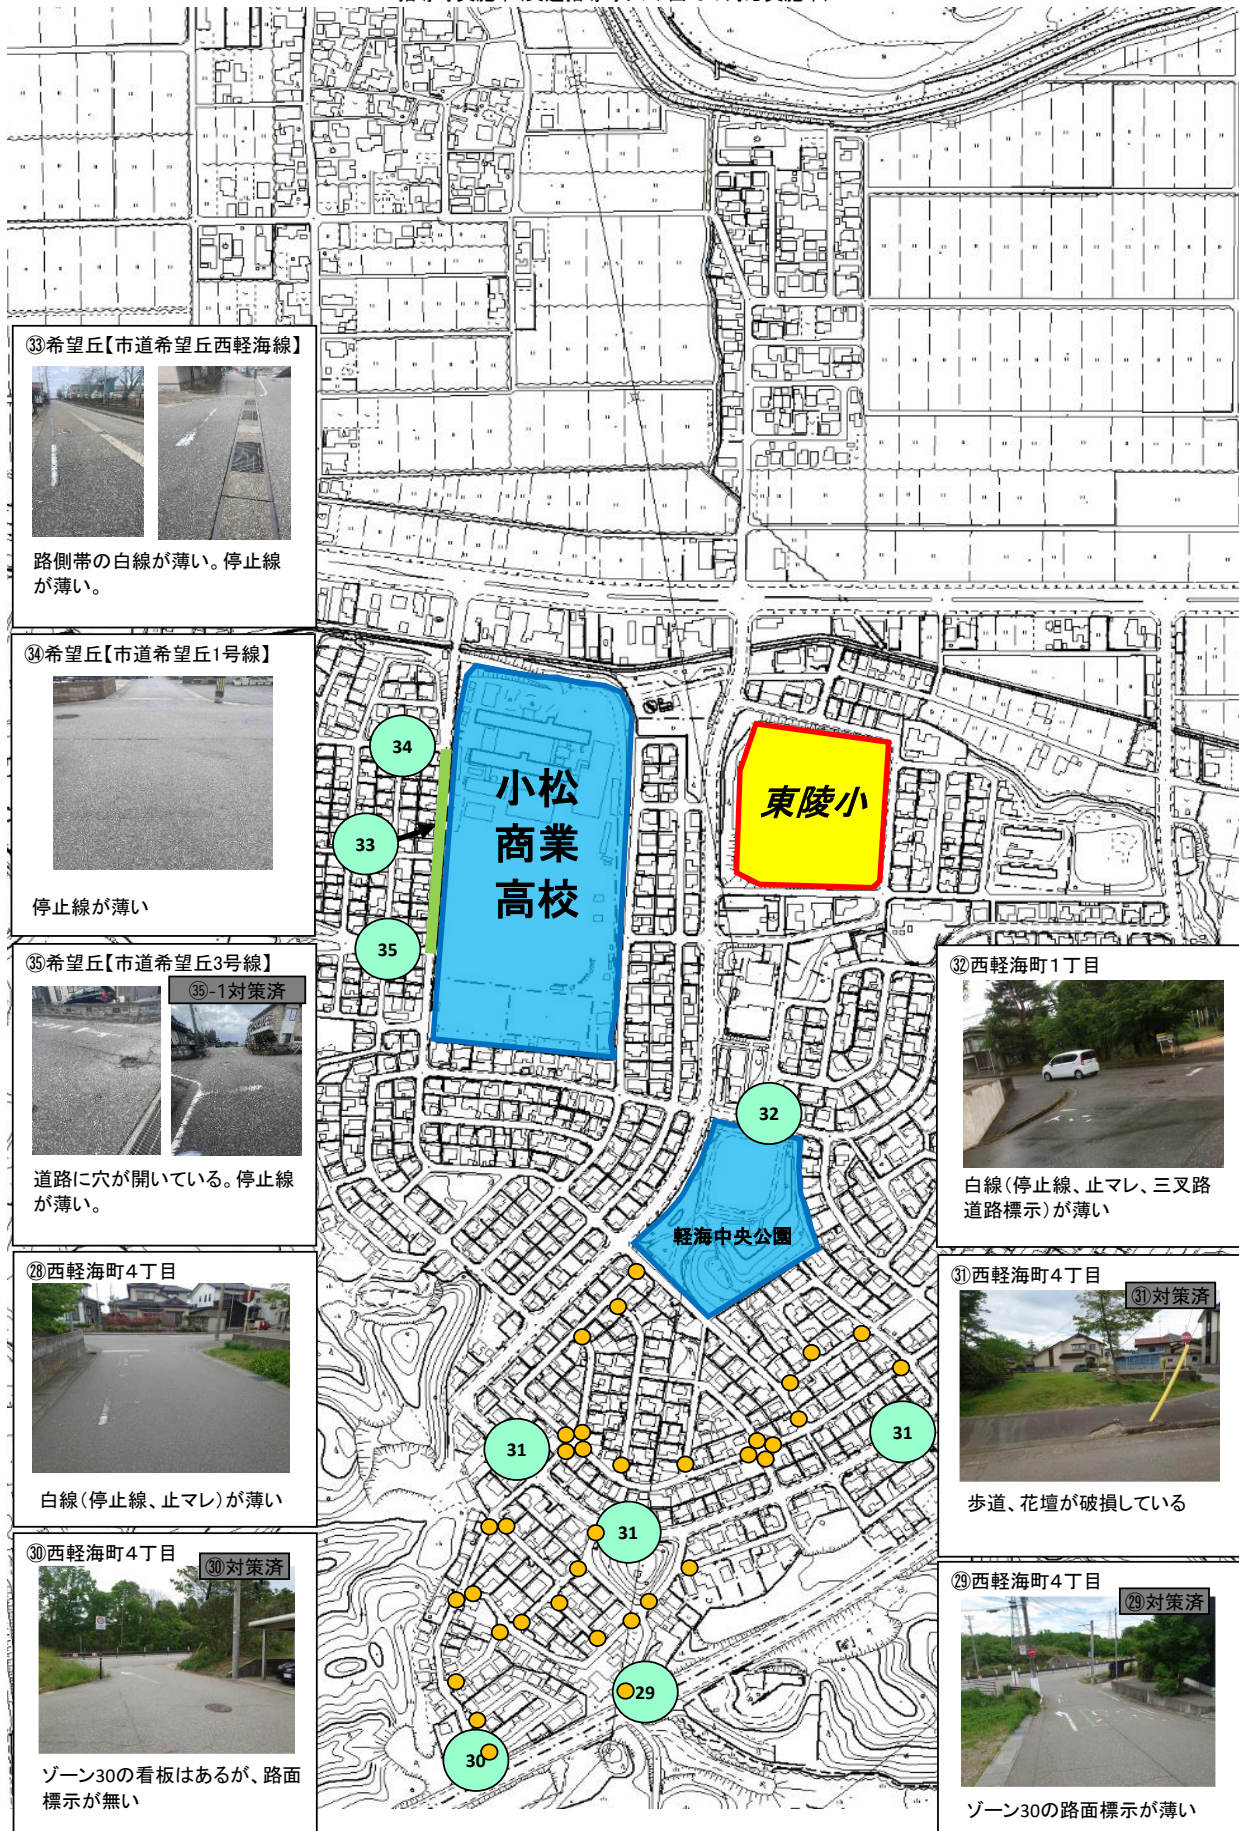
路側帯の白線が薄い。停止線が薄い。

停止線が薄い

道路に穴が開いている。停止線が薄い。

白線(停止線、止マレ)が薄い

ゾーン30の看板はあるが、路面標示が無い

白線(停止線、止マレ、三叉路道路標示)が薄い

歩道、花壇が破損している

ゾーン30の路面標示が薄い
