南部中学校 通学路危険箇所マップ1

南部中学校 通学路危険箇所マップ2

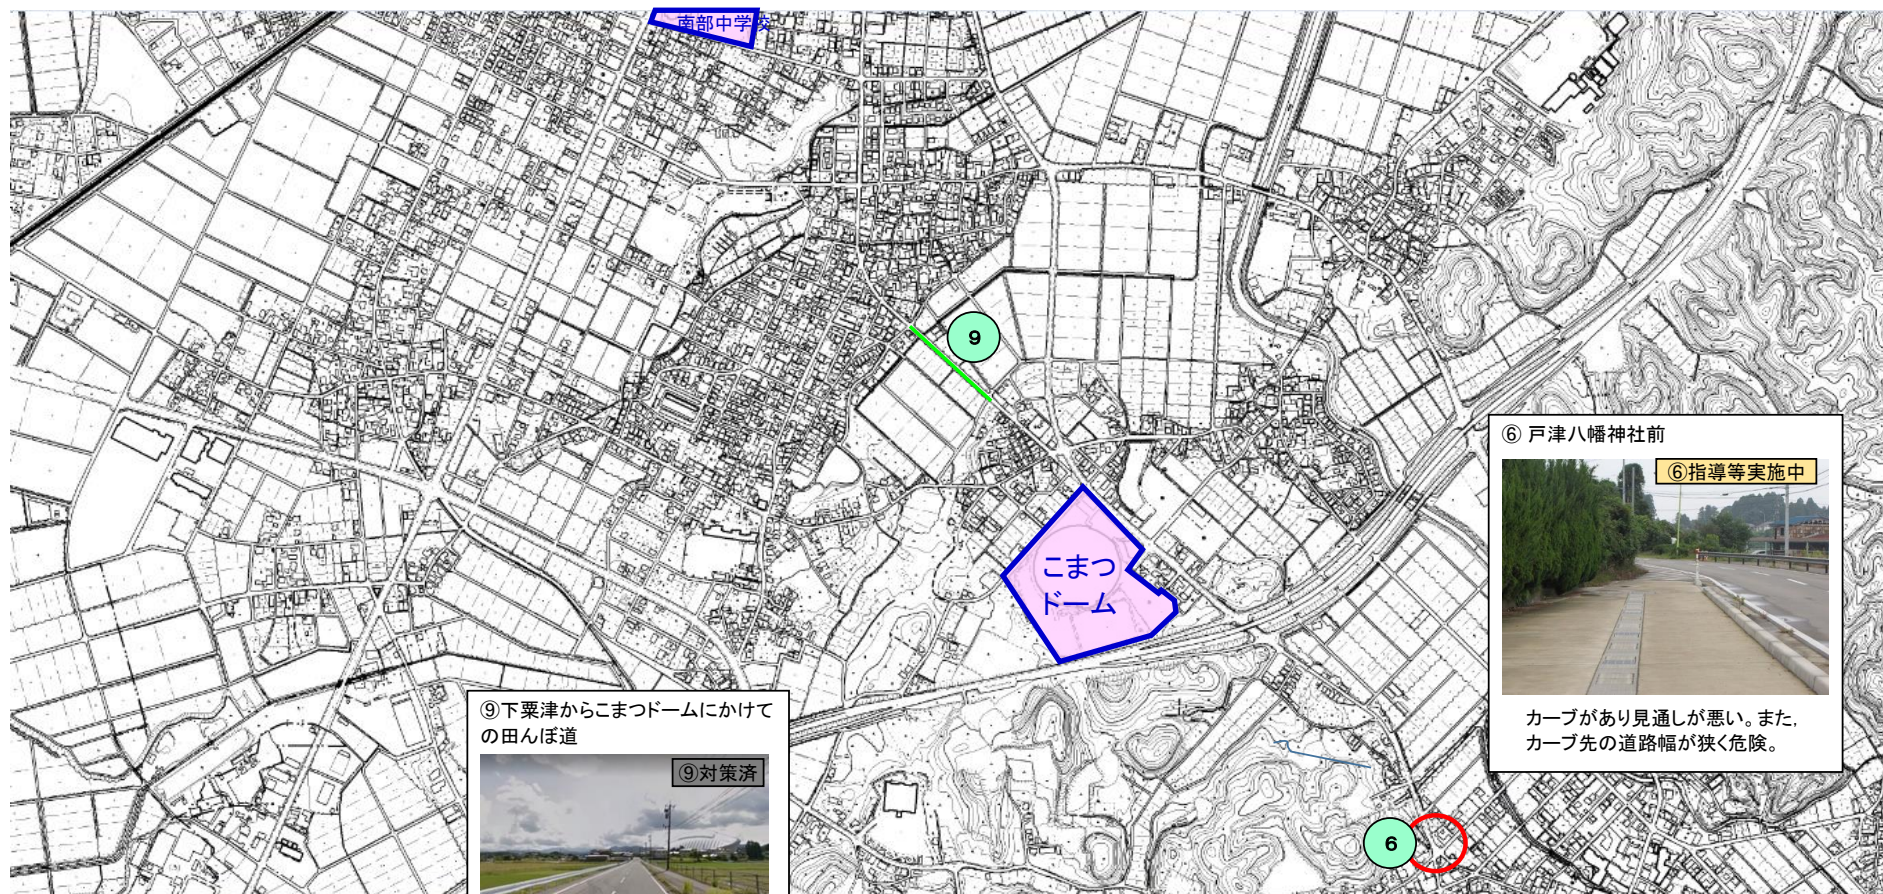
⑨下粟津からこまつドームにかけての田んぼ道

周りが田んぼで下校時は暗い

⑥指導等実施中

カーブがあり見通しが悪い。また、カーブ先の道路幅が狭く危険。
