# 安宅中学校 通学路危険箇所マップ1

# 安宅中学校 通学路危険箇所マップ2

# 安宅中学校 通学路危険箇所マップ3

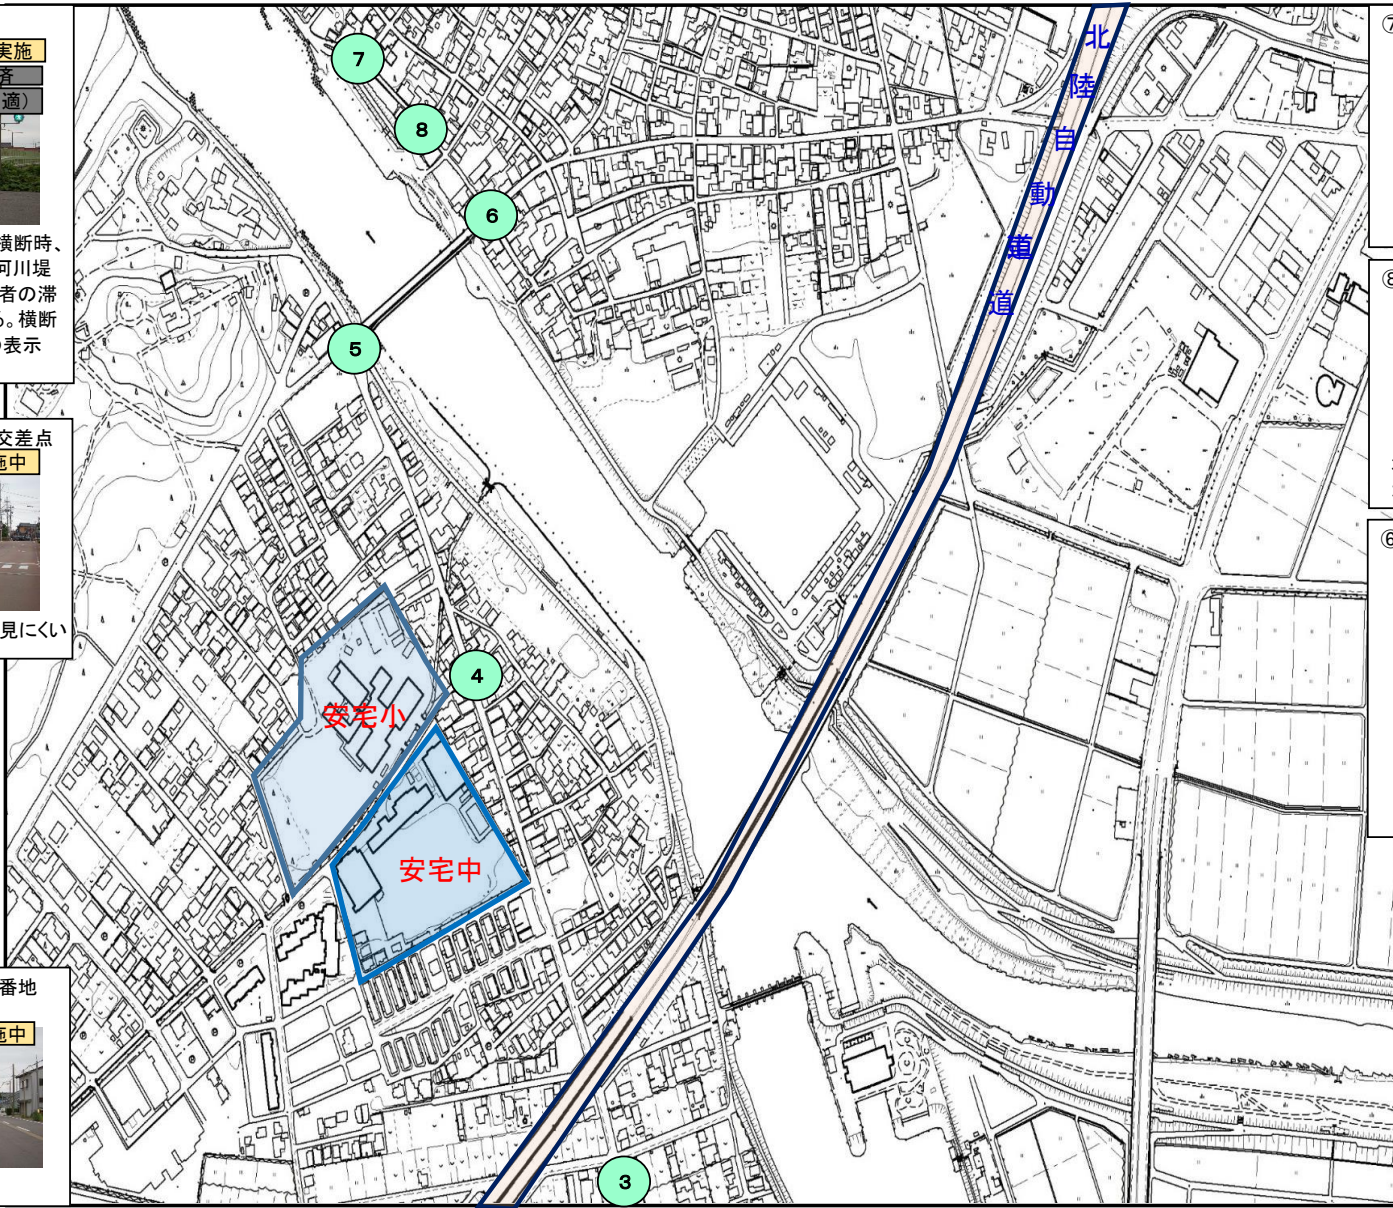
住吉橋より横断歩道を横断時、左折車の死角になる。河川堤防の雑草が伸び、歩行者の滞留空間が狭くなっている。横断歩道手前の「止まれ」の表示が消えている。

一旦停止、運転者から見にくい

運転者から見にくい

塀垣により、歩行者が運転者から見にくい

横断者が運転者から見にくい。

⑤-1指導等実施  
⑤-2対策済  
⑤-3対策済(実施不適)

④指導等実施中

③指導等実施中

⑦対策済

⑧対策済

⑥-1指導等実施  
⑥-2対策済

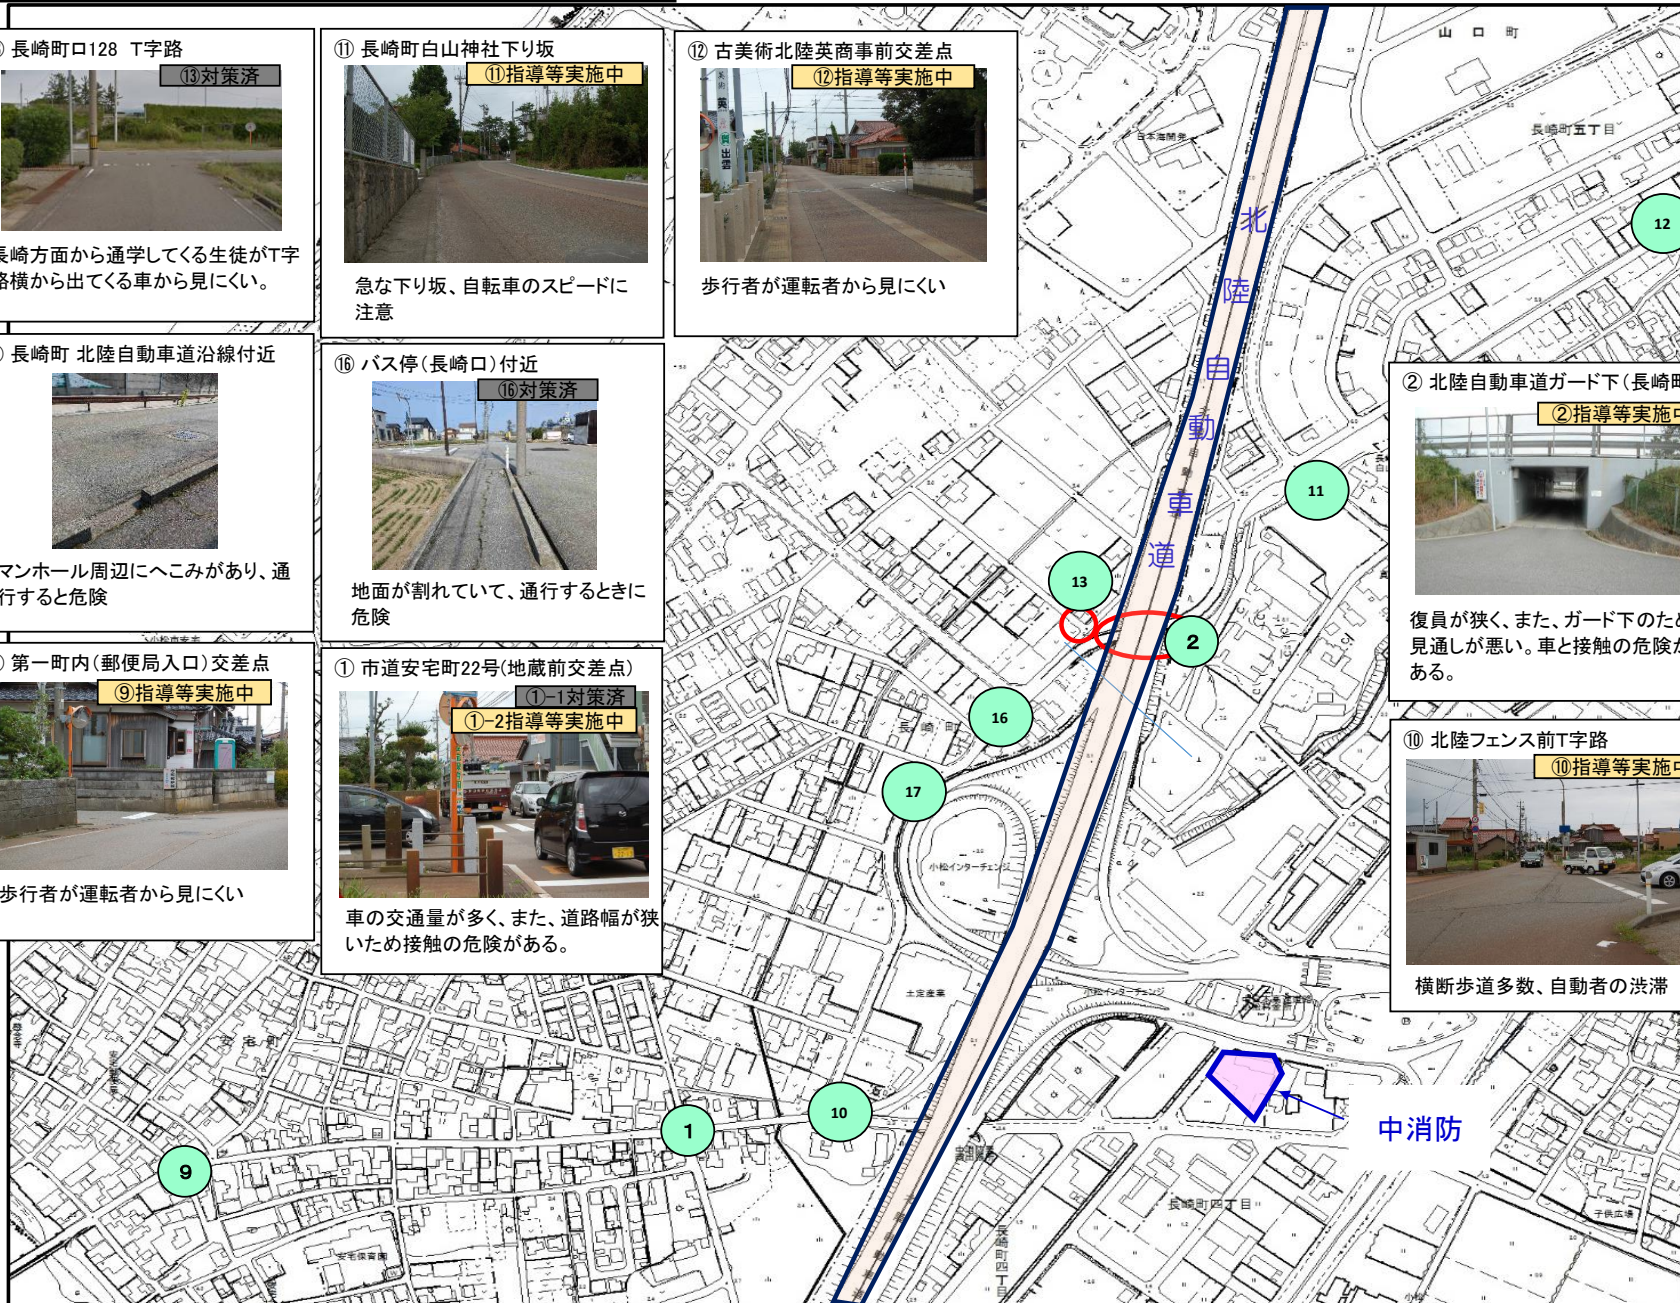
長崎方面から通学してくる生徒がT字路横から出てくる車から見にくい。

急な下り坂、自転車のスピードに注意

歩行者が運転者から見にくい

マンホール周辺にへこみがあり、通行すると危険

地面が割れていて、通行するとき危険

車の交通量が多く、また、道路幅が狭いため接触の危険がある。

復員が狭く、また、ガード下のため見通しが悪い。車と接触の危険がある。

横断歩道多数、自動車の渋滞

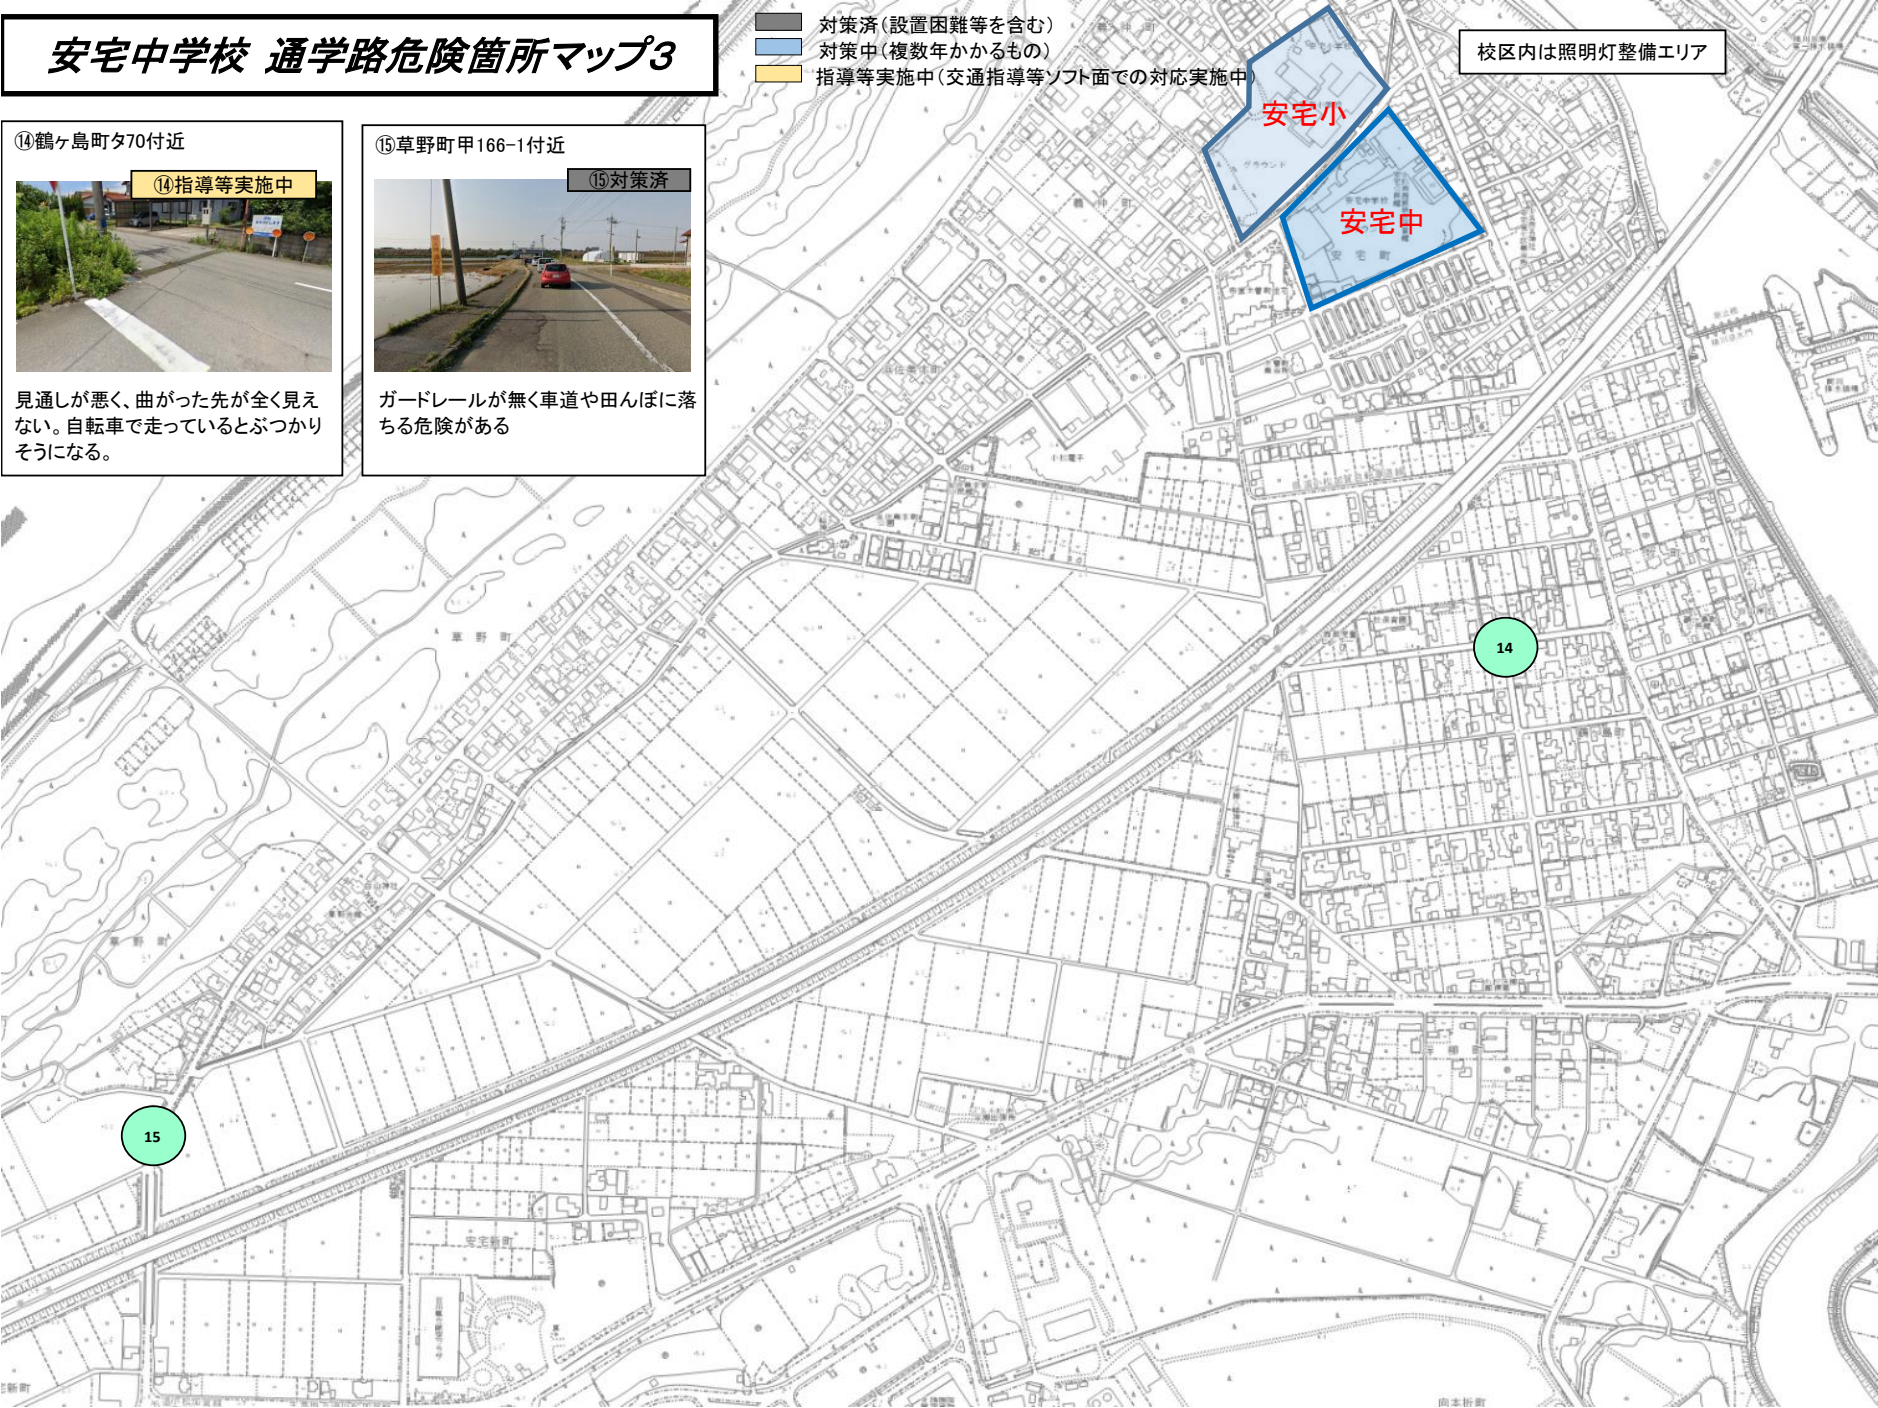
見通が悪く、曲がった先が全く見えない。自転車で走っているとぶつかりそうになる。

ガードレールが無く車道や田んぼに落ちる危険がある

⑭ 指導等実施中

⑮ 対策済
