## 自動運転バスの縁石との接触事故の調査結果について

8 月 18 日（火）、小松駅・小松空港間を自動運転レベル 2 で営業運行中の自動運転バスが、駅西口バスロータリー入口付近において、車両左側面下部が縁石に接触した事故について、次のとおり報告いたします。

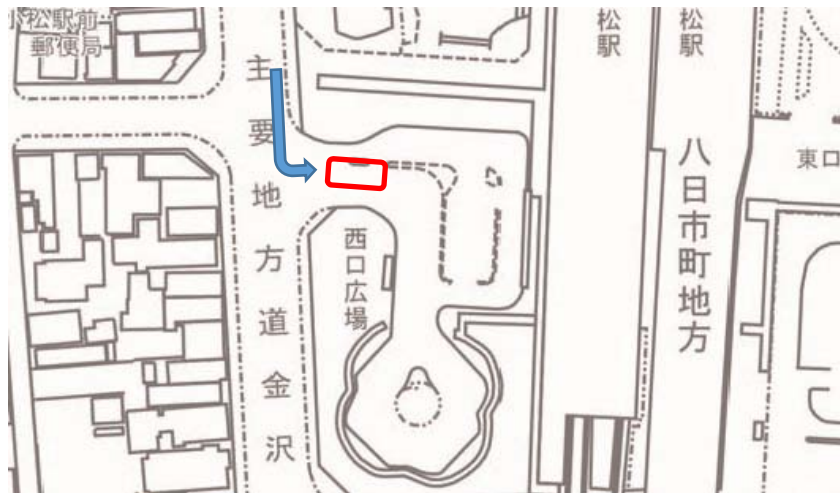
2. 発生場所 小松駅西口広場（小松駅西口バスロータリー入口付近）

- 小松空港－小松駅間を営業運行している車両が、小松駅前交差点からバスロータリーに進入した後、車両左側面下部が道路脇の縁石に接触しました。
- 自動運転レベル 2（運転操作の主体は運転者で、アクセル・ブレーキ・ハンドル操作が部分的に自動化）での営業運行中でした。
- 縁石への接触後、車両を停止させ、乗客の負傷等の有無の確認及び危険防止のための対応を行いました。
- 警察へ通報し、現場検証等を受けました。
- 事故発生後の運行は代替え車両により行いました。

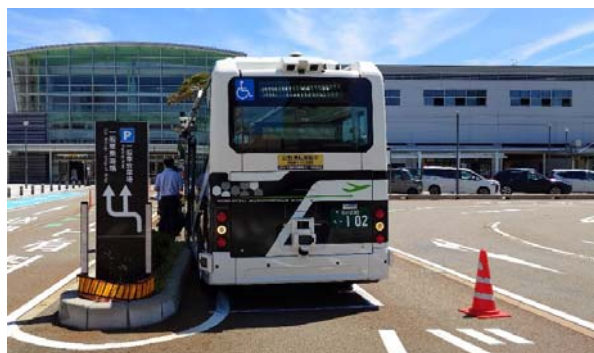
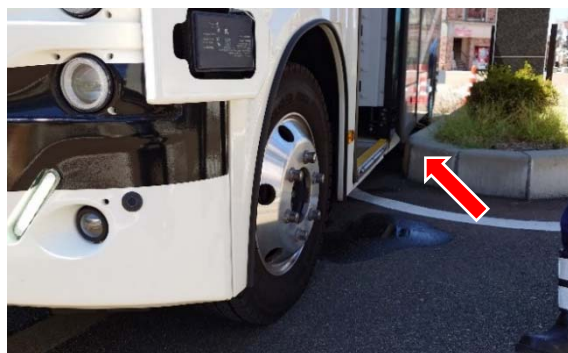
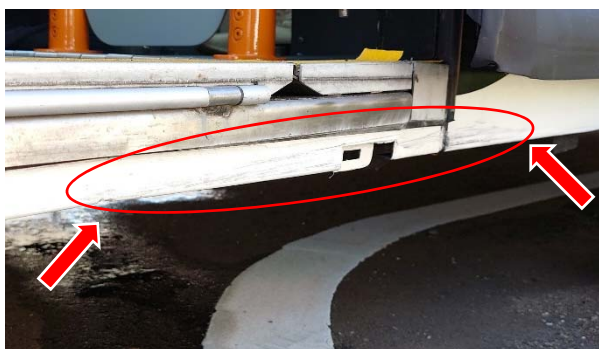
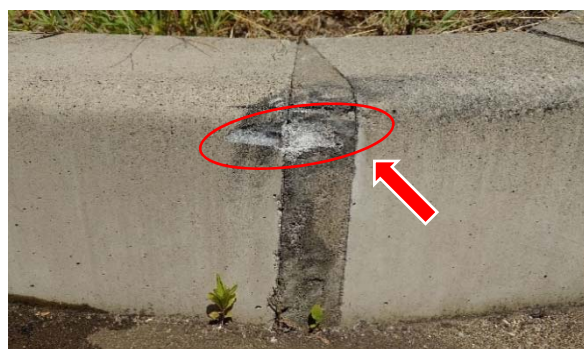
- 乗客は 11 人乗車していたがけが人はなく、運転士にもけがはありませんでした。
- 周辺の歩行者、他車両への被害はありませんでした。
- 接触した道路脇縁石及び車両に擦り傷が生じました。

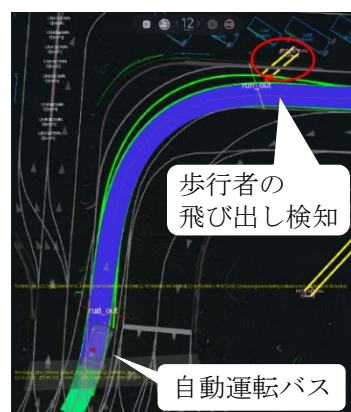
- 小松駅前交差点を左折進入後、前方駐車場内の人物の動きに対し自動運転システムは、自車走行経路上への飛び出しにつながる動作として検知しました。駐車場内の人物の動きは、人間のドライバーであれば飛び出すと考える程度の挙動であり、運転士も当該人物の動きを認識していませんでした。なお、安全を優先する自動運転システムとして、正常な動作となります。
- 飛び出し検知により、自動運転システムは「減速・停止」と自車位置修正のための「左操舵」を実行しましたが、運転士にとっては理由が不明なまま急にハンドルが左に操舵されたこととなり、運転士は危険な動作と判断し、手動介入操作を行いました。不安を感じた場合は手動介入が原則であり、運転士の手動介入の判断は適切なものでした。
- 運転士は、ハンドル操作を行いました。手動介入モードへの切り替えに必要な力を加えるには至りませんでした。また、同時にペダル操作も行いましたが、アクセル操作の後にブレーキ操作を行ったため、ブレーキに遅れが生じました。なお、上記アクセル操作により車両は手動介入モードに切り替わりました。

- 運転士がブレーキ操作を行った直後、車両は縁石に接触し、その後停車しました。
- 手動介入が無ければ、自動運転システムにより安全に停止していたと推察され、また、手動介入時に適切にブレーキ操作が行われていれば安全に停止していたと推察されます。

事故原因を踏まえ、再発防止のための有効な対策について協議を進めています。

調査の結果、自動運転システムには問題が無かったことが確認されており、車両の点検を行った上で、まずは手動運転による営業運行再開に向けて準備を行っていきます。
