御幸中学校 通学路危険箇所マップ

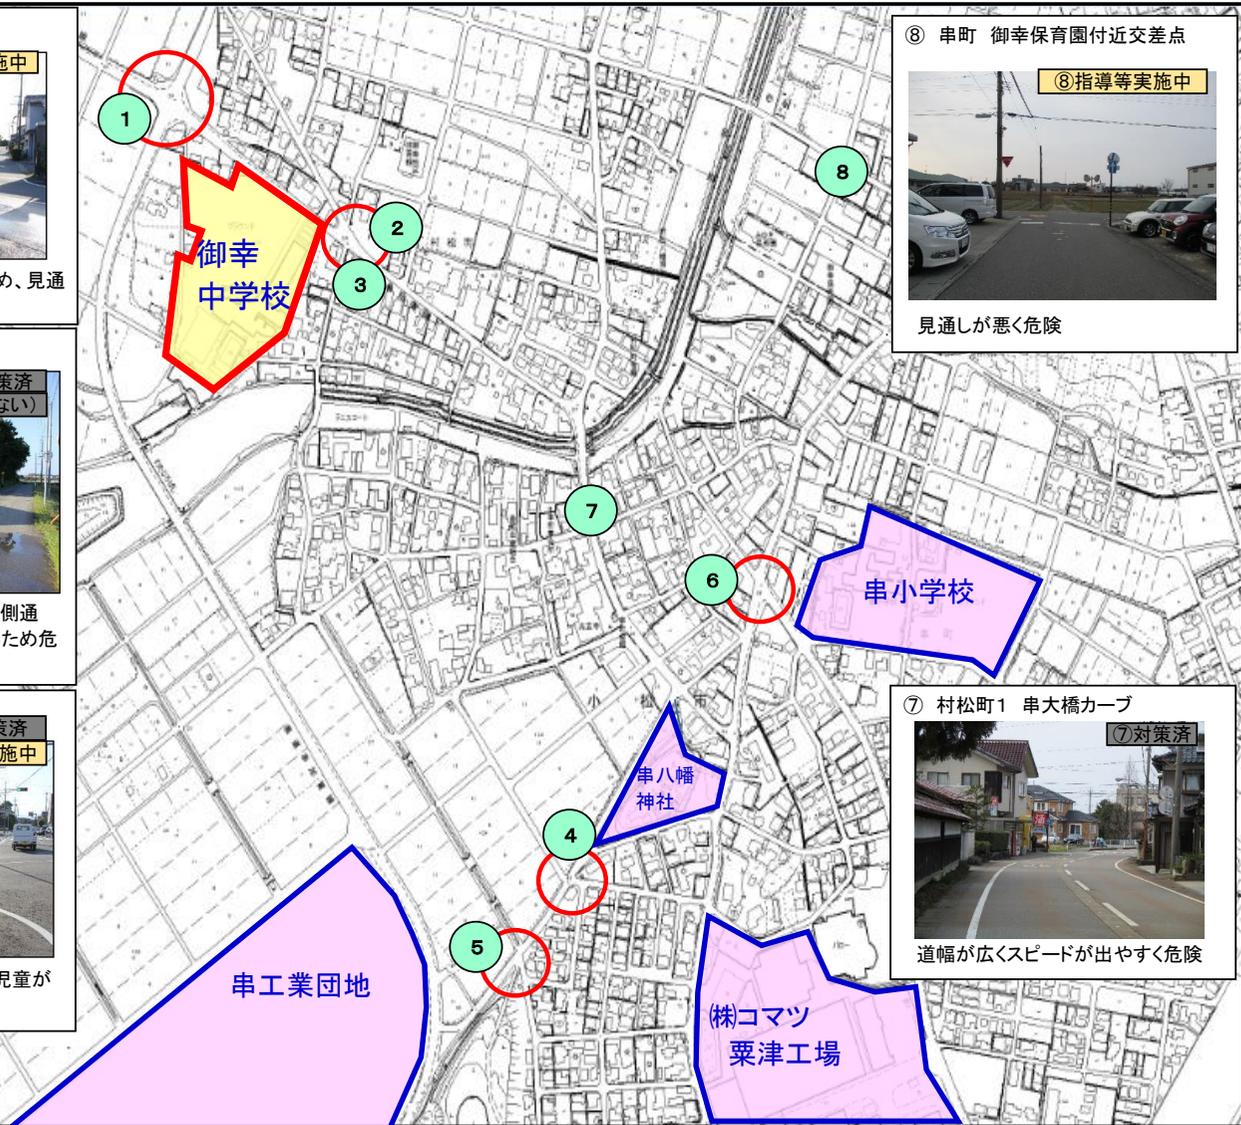
① 村松町交差点

工業団地があり、登下校時の交通量が非常に多い。

④ 串八幡神社付近五叉路

交差点が変則で複雑であるため、見通しが悪く危険。

② 御幸中学校前五叉路(その1)

交差点が複雑。登下校時の車、生徒の往来は激しく危険。

⑤ 串町南変形交差点

見通しが悪い。交通ルール(左側通行)を遵守すると交通量が多いため危険。

③ 御幸中学校前五叉路(その2)

路側帯の電柱が立っており、通過する際、車線にはみ出るため危険。

⑥ 串町交差点

交通量が多く、また、串小学校児童が錯綜し危険。

⑧ 串町 御幸保育園付近交差点

見通しが悪く危険

⑦ 村松町1 串大橋カーブ

道幅が広くスピードが出やすく危険

①-2,3対策済

④-2指導等実施中

②-2対策済

⑤-1対策済
⑤-2対策済(設置できない)

③-1指導等実施中
③-3対策済

⑥-1対策済
⑥-3,4指導等実施中

⑧指導等実施中

⑦対策済
