かけはし

梯川改修の歴史と手取川水害

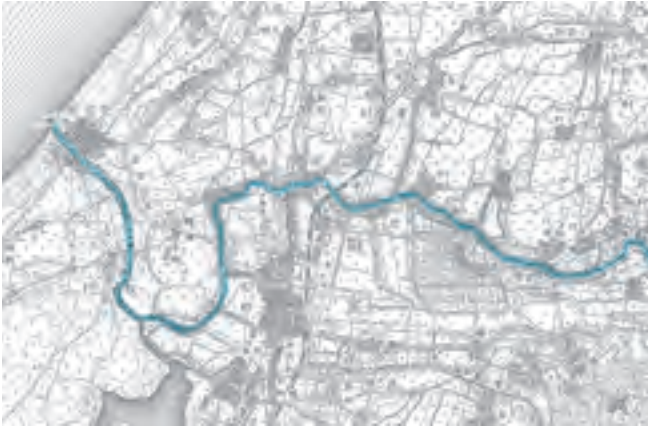
大正14年ごろの梯川

国土地理院発行5万分の1地形図(小松市、大正14年)を使用

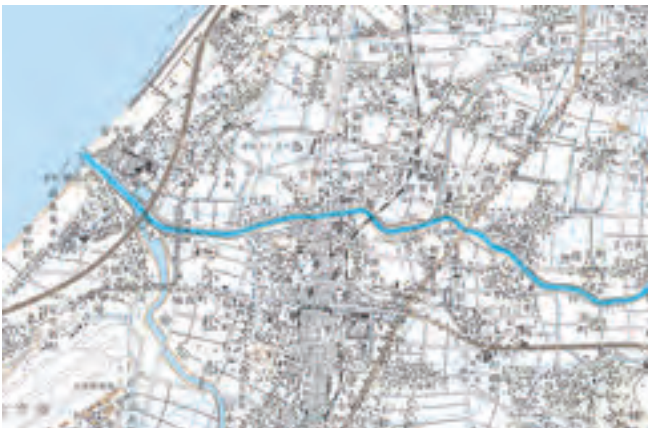
現在の梯川

国土地理院発行5万分の1地形図(小松市、平成9年)を使用

政府は明治二年（一八六九）に白江村の河道を直線化し、明治四十四年に下牧・浮柳間の河道直線化を進めた。更に河道の拡幅、堤防のかさあげを続けてきた。
昭和五十三年（一九七八）九月に貯水容量六〇〇万立方メートルの赤瀬ダムが完成したが、一〇〇年に一度の大雨対策としては下流域の川幅拡張等の課題を残している。

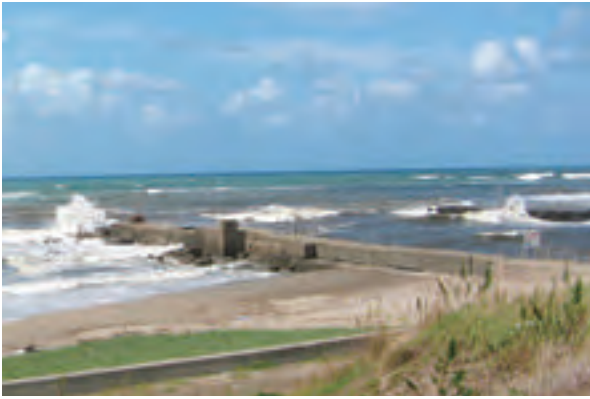
梯川河口。西よりの季節風が導流堤を襲う

川の河口は冬の西よりの季節風によって海中の砂礫が河口に堆積して閉塞し、俗に「水戸塞

昭和十二年（一九三七）、河口の北側に五〇メートル、南側に一〇〇メートルの導流堤が完成し一旦は防止できた。しかし平成十年（一九九八）九月台風七号で導流堤の一部が欠損するなど、その後も導流堤が波浪によって流され、補修工事が繰り返されている。

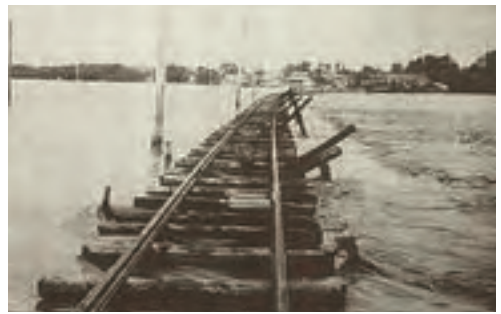
昭和9年(1934)7月12日、手取川の氾濫によって、能美線の線路を越えて板津村へ流れる濁流

昭和九年（一九三四）七月十二日、白山麓に降った豪雨と雪解け水は手取

梯川右岸に阻まれて三日目に及んだため、右岸堤防をダイナマイトで爆破してようやく排水することができた。

川流域を濁流と成り、沿岸の村々を呑み込み、辰口町梅の木堤防を破壊して根上町の北陸鉄道能美線の線路を乗り越えて板津村、牧村に流れ込んだ。
