犬丸小学校 通学路危険箇所マップ 1

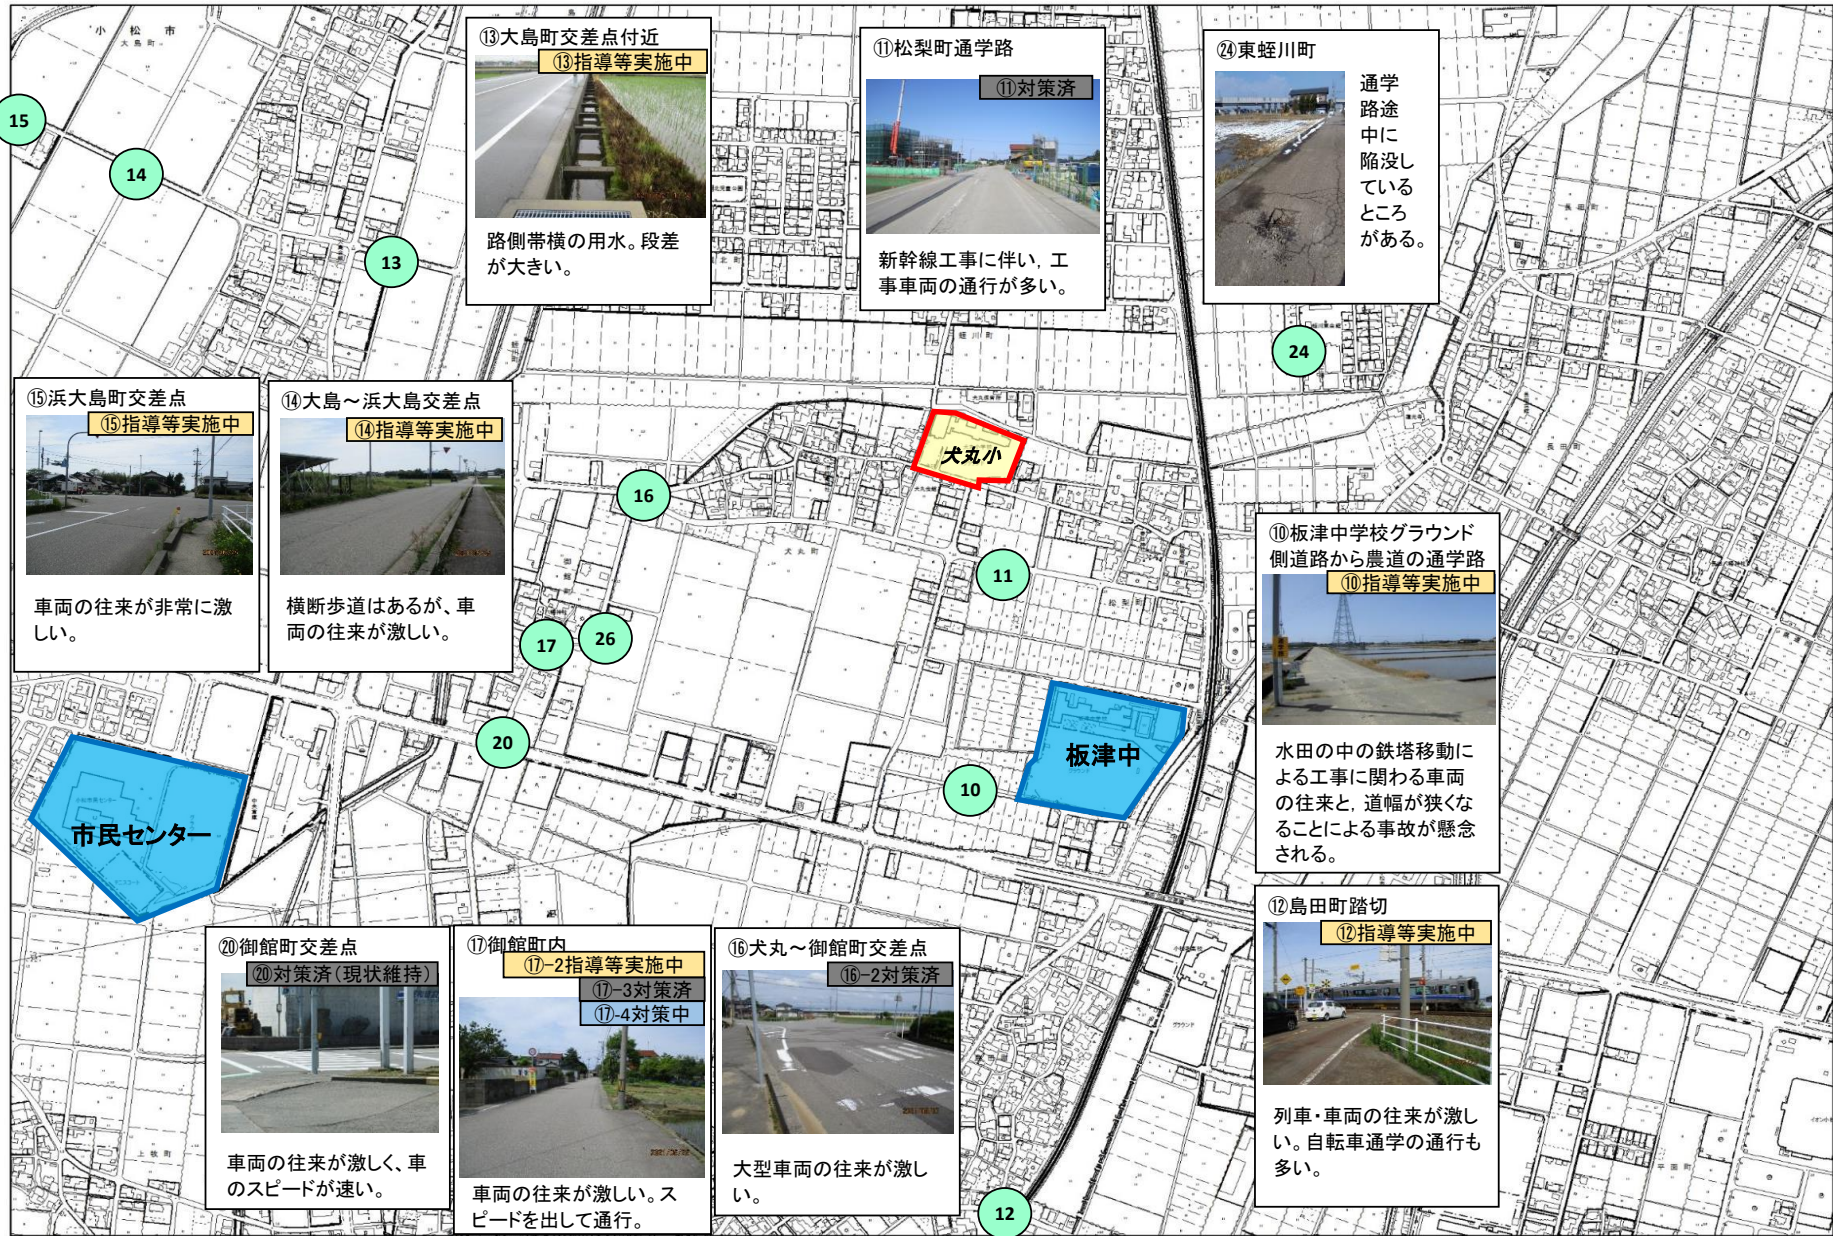
信号や横断歩道はあるが車両の往来が激しい。

雨天時、車道に水がり、歩道への水ハネあり。

用水路上の橋に柵がなく危険
歩道の段差が危険

用水路に落ちそうなどころがある

列車の往来が激しい

見通しが悪い。

車のスピードが激しく、見通しが悪い。

新幹線工事に伴い、工事関係車両の往来が増えることが懸念される。歩道が途中電柱に遮られる箇所もある。側線がないところ、消えているところがある。

新幹線工事に伴い、工事関係車両の往来が増えることが懸念される。

列車の往来が激しいだけでなく、児童の登校時も車の往来が激しい。

通行車両が多いが、歩道スペースがないため危険

信号や横断歩道はあるが車両の往来が激しい。待機場所も狭く危険。横断歩道が消えている。
